경남지역본부
한국국토정보공사

한국의서원

정
사
영
상
제
작

- 세계유산 한국의 서원 지적기반 정사영상 제작

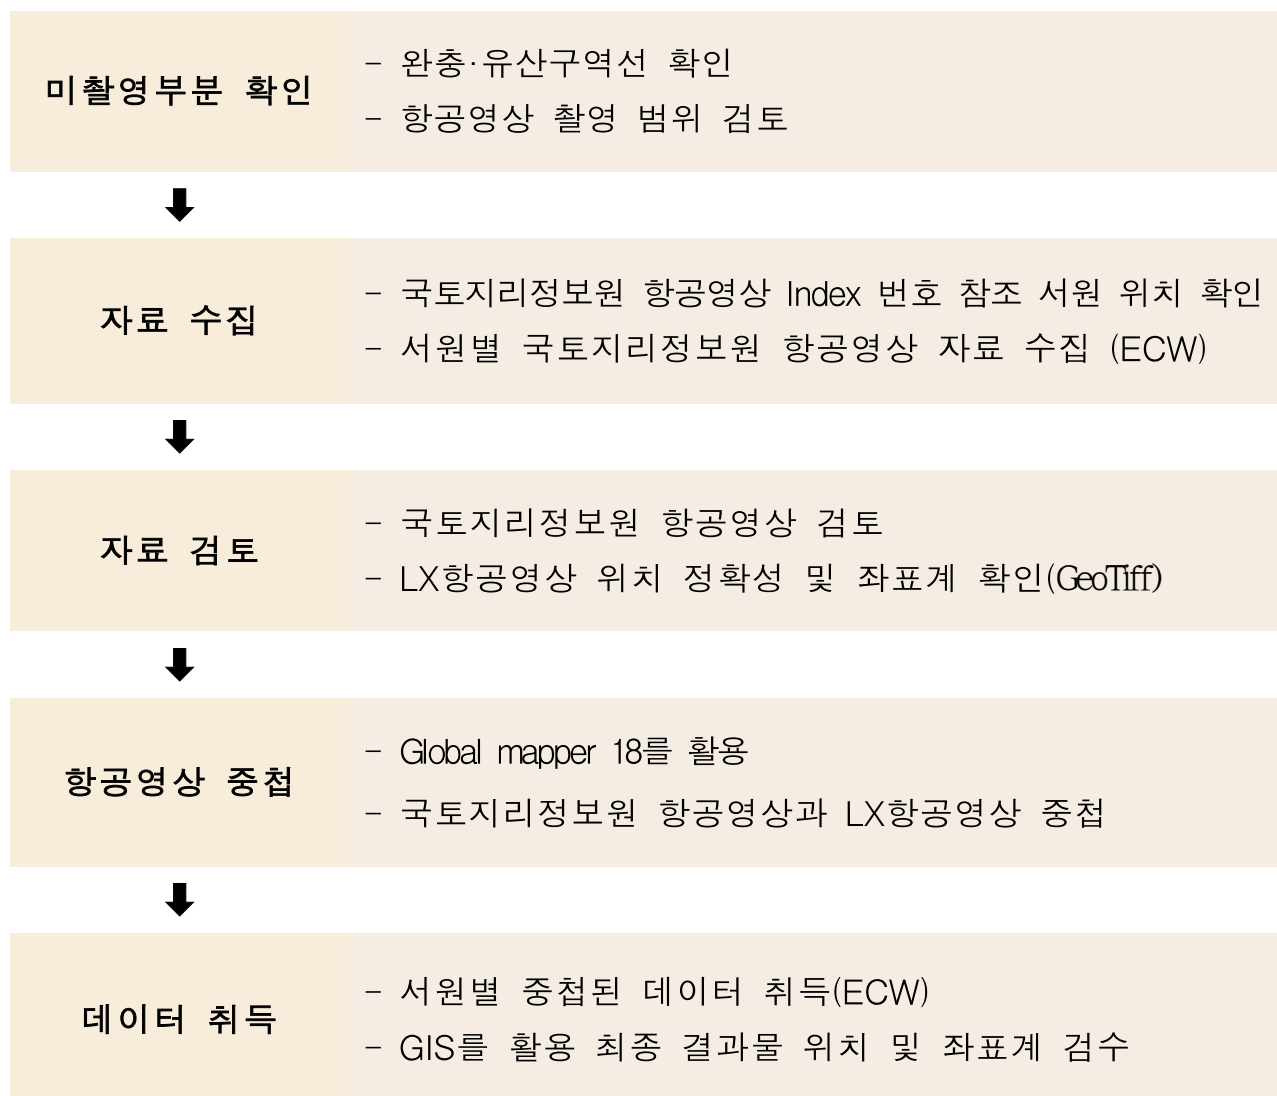
○ 보완 방법 프로세서

- 국토지리정보원 2019년 항공영상(ECW)를 추출 LX 한국의 서원 고해상도 항공영상(GeoTiff)과 중첩하여 미촬영부분을 Global mapper 18을 활용하여 수정 및 보완을 거친 후 최종 결과물인 한국의 서원 고해상도 항공영상으로 출력(ECW)

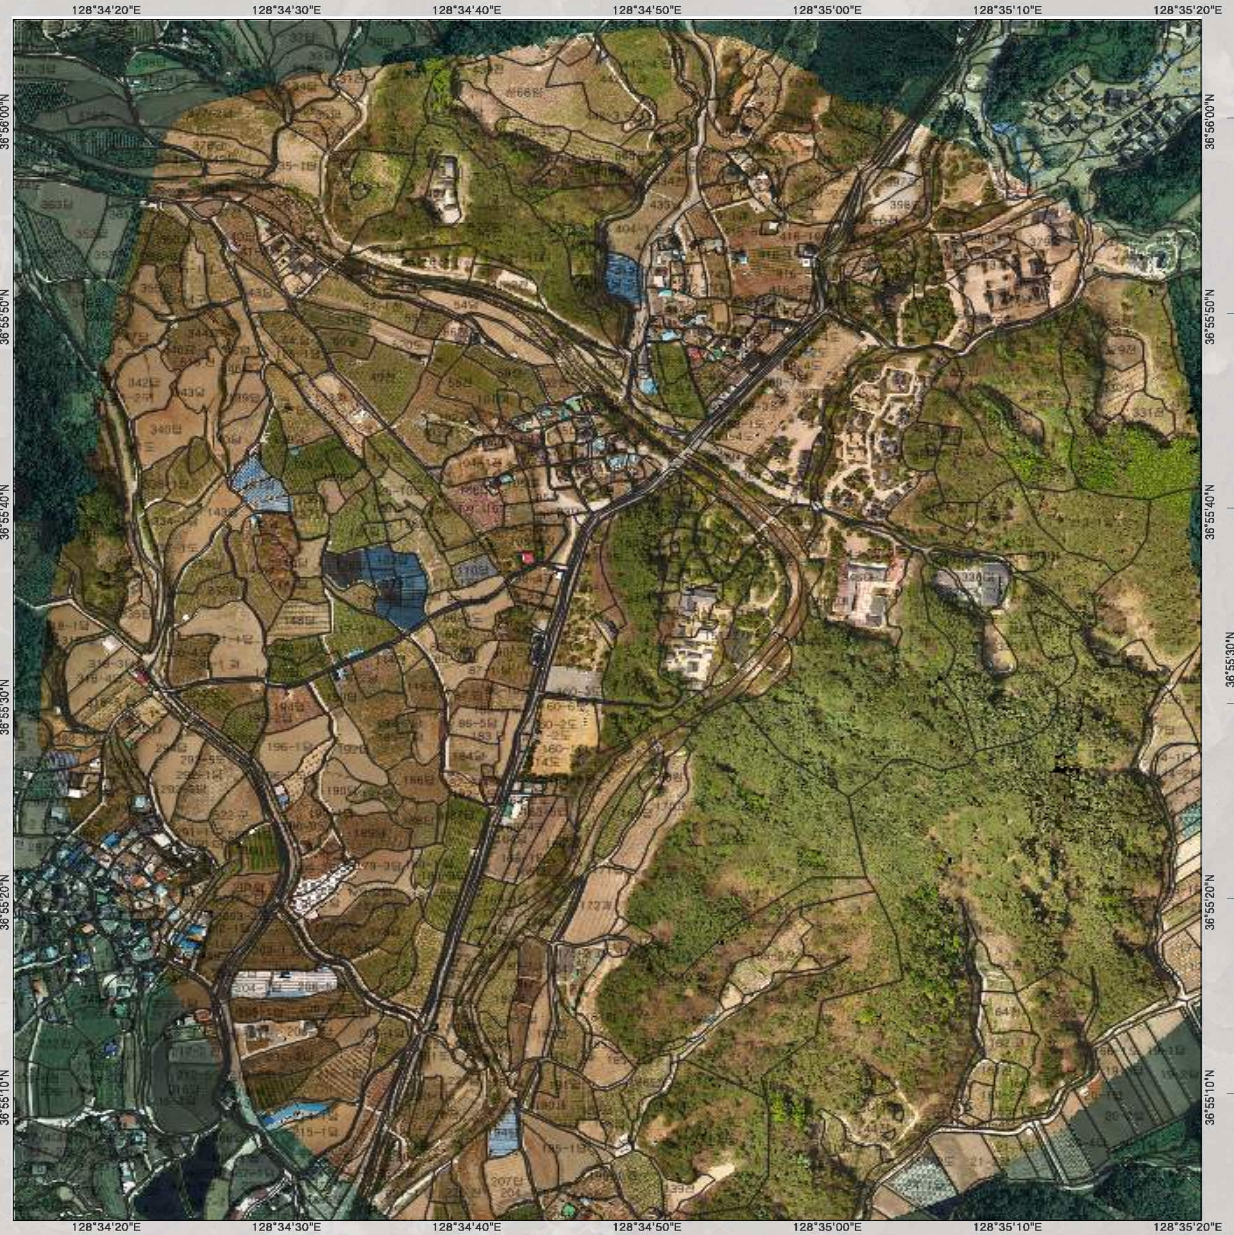
3 | LX기본도 중첩

- 완충구역
- 유산구역
- LX 기본도

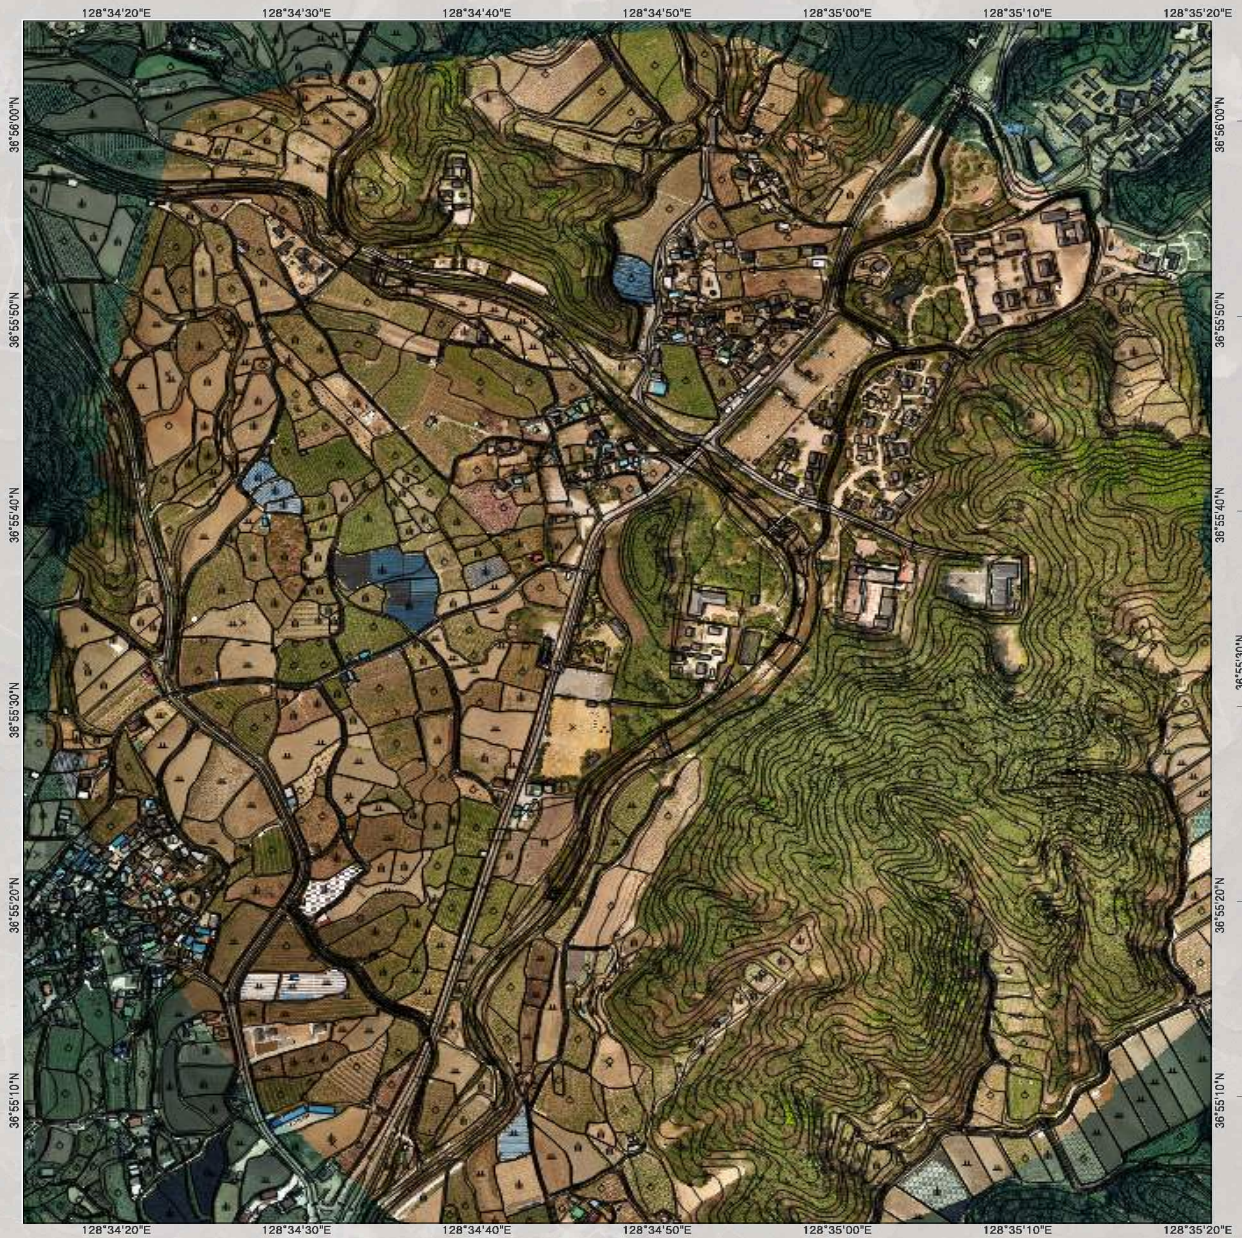
- 완충구역
- 유산구역
- 지형도

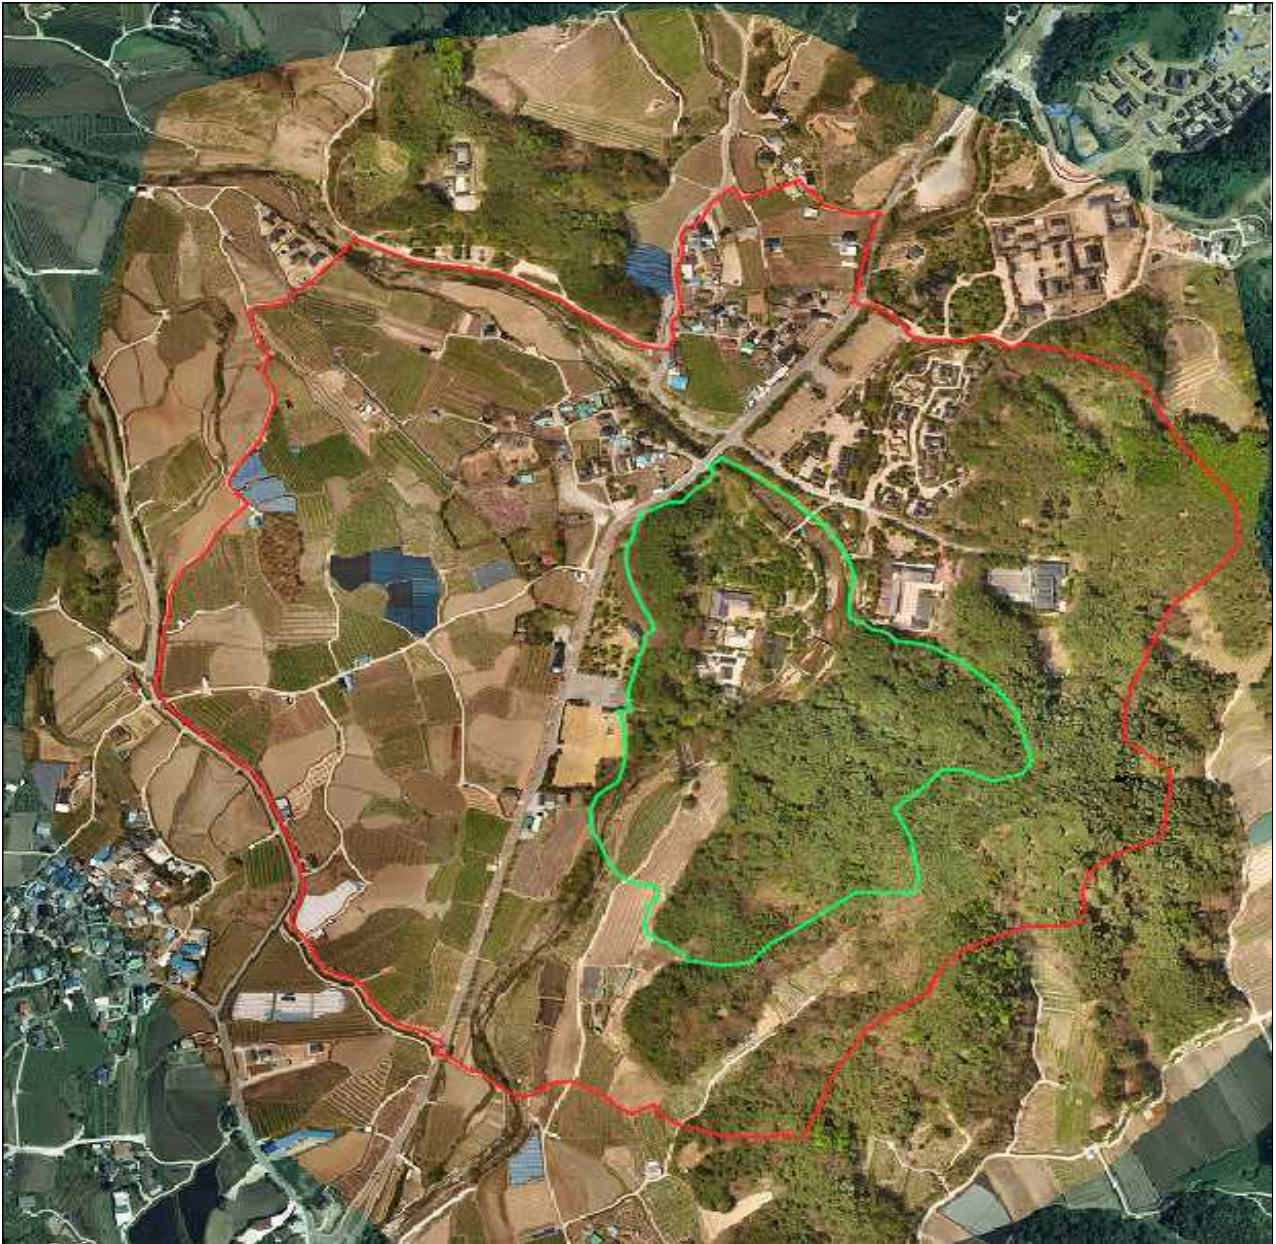
- ‘21년, ‘22년 소수서원 구역선내 시계열 분석
 - 변화 확인 결과: 구역선내 별다른 변화 없음을 확인.

< ‘21년 소수서원 >

< '22년 소수서원 >

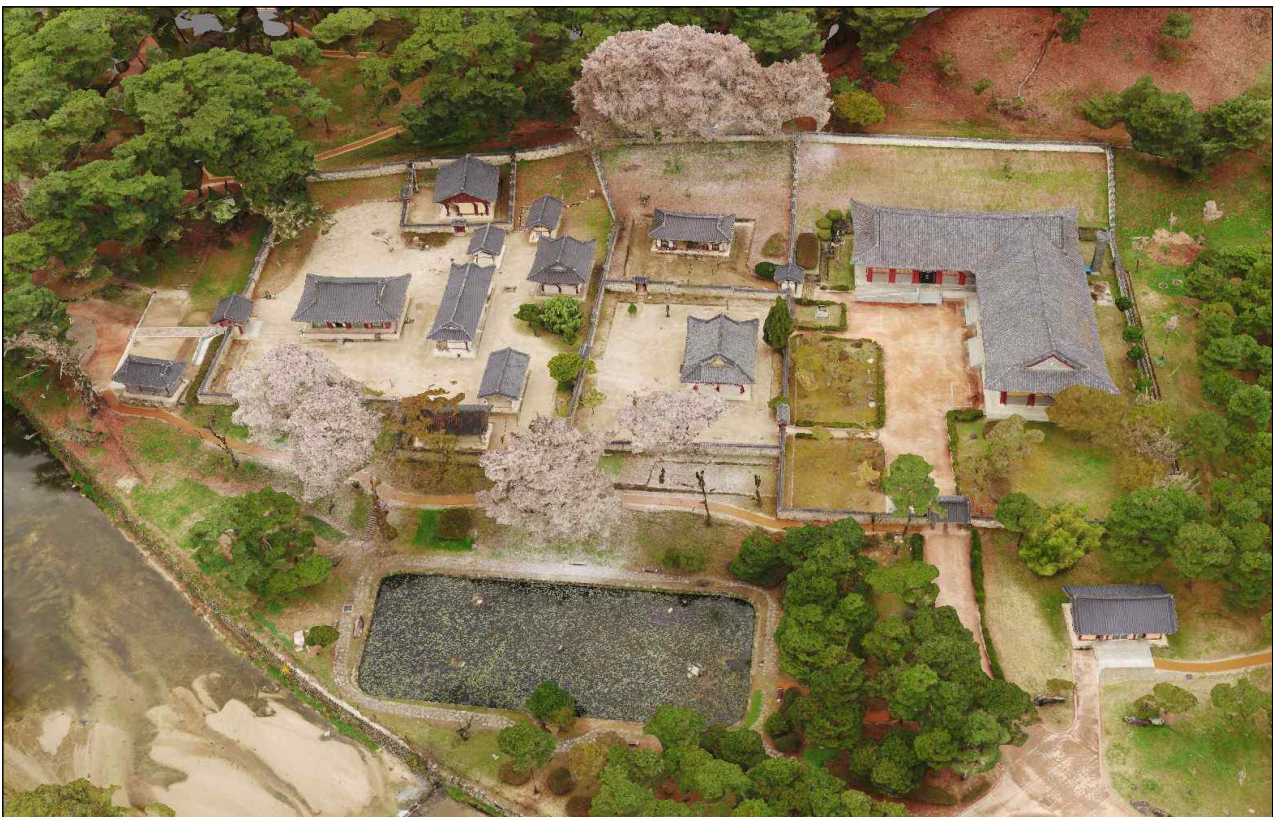
< '22년 소수서원 3차원 모델링 >

- Context Capture*를 활용하여 3차원 공간정보 구축
- 드론 활용을 통해 취득한 3차원 포인트 클라우드**는 평균 5cm 간격으로 데이터가 구축되어 있으며 위치정보(X, Y, Z)와 색상속성(R,G,B)를 포함하여 실제 지형과 유사하게 확인 가능
- 3차원 포인트 클라우드로 구축된 공간정보는 시·공간에 구애 받지 않고 현장을 확인할 수 있으며 국내외에서 다양한 분야에 활용
- 주기적인 3차원 공간정보 구축을 통해 지형변화 및 시계열 분석 가능

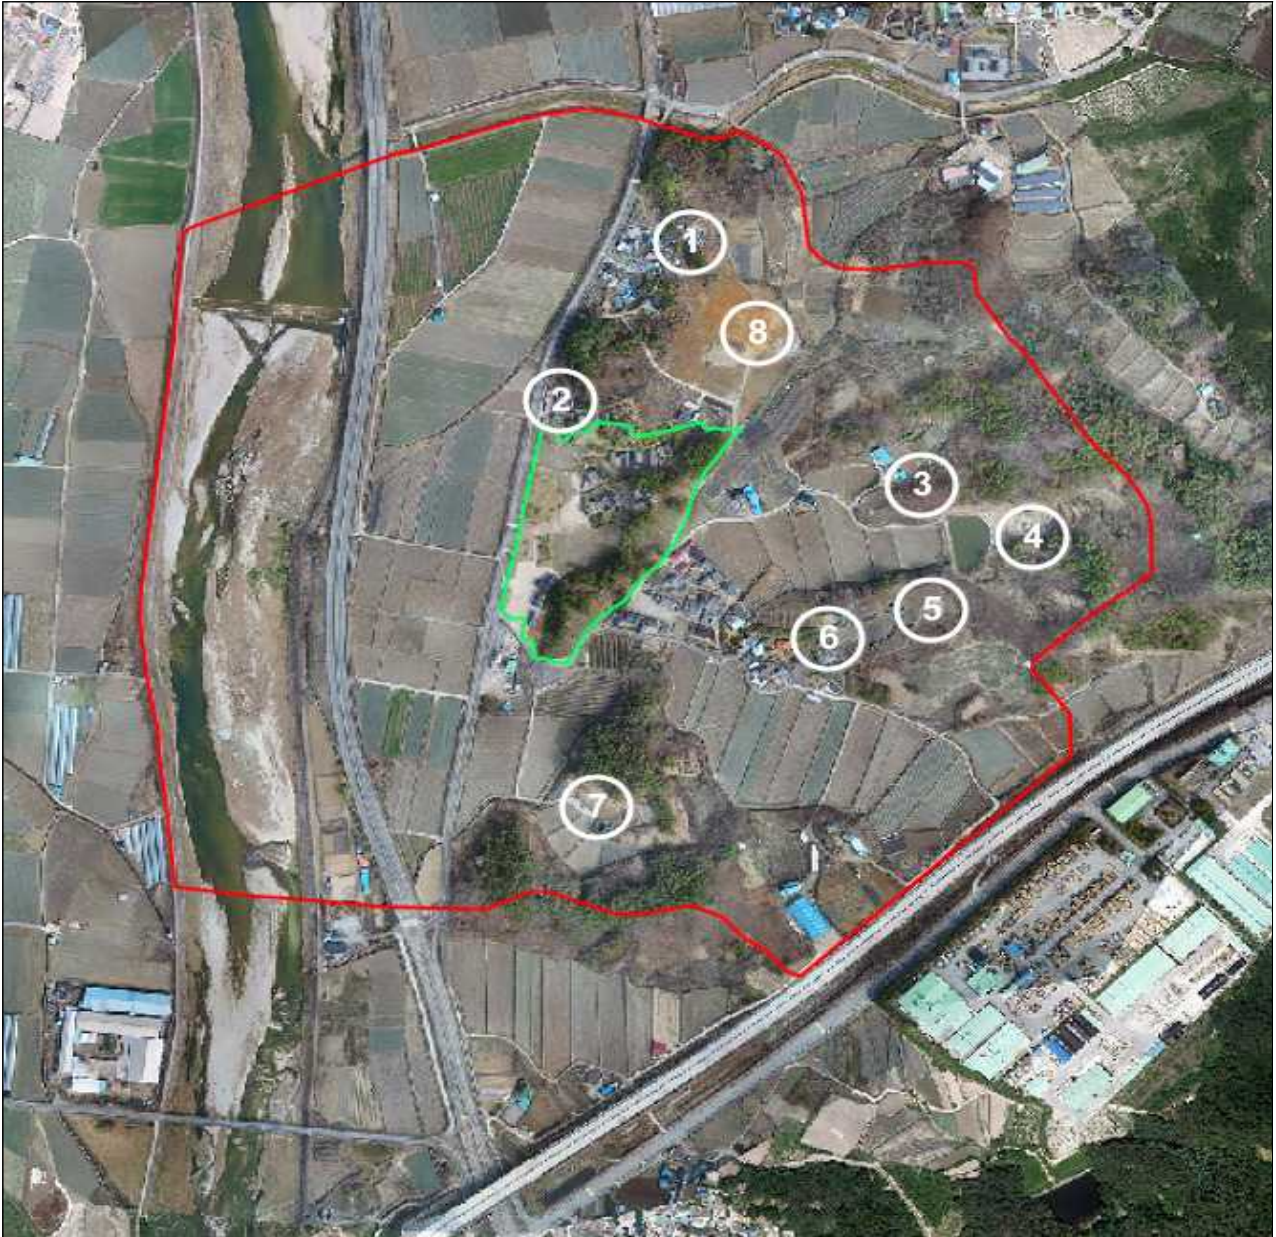
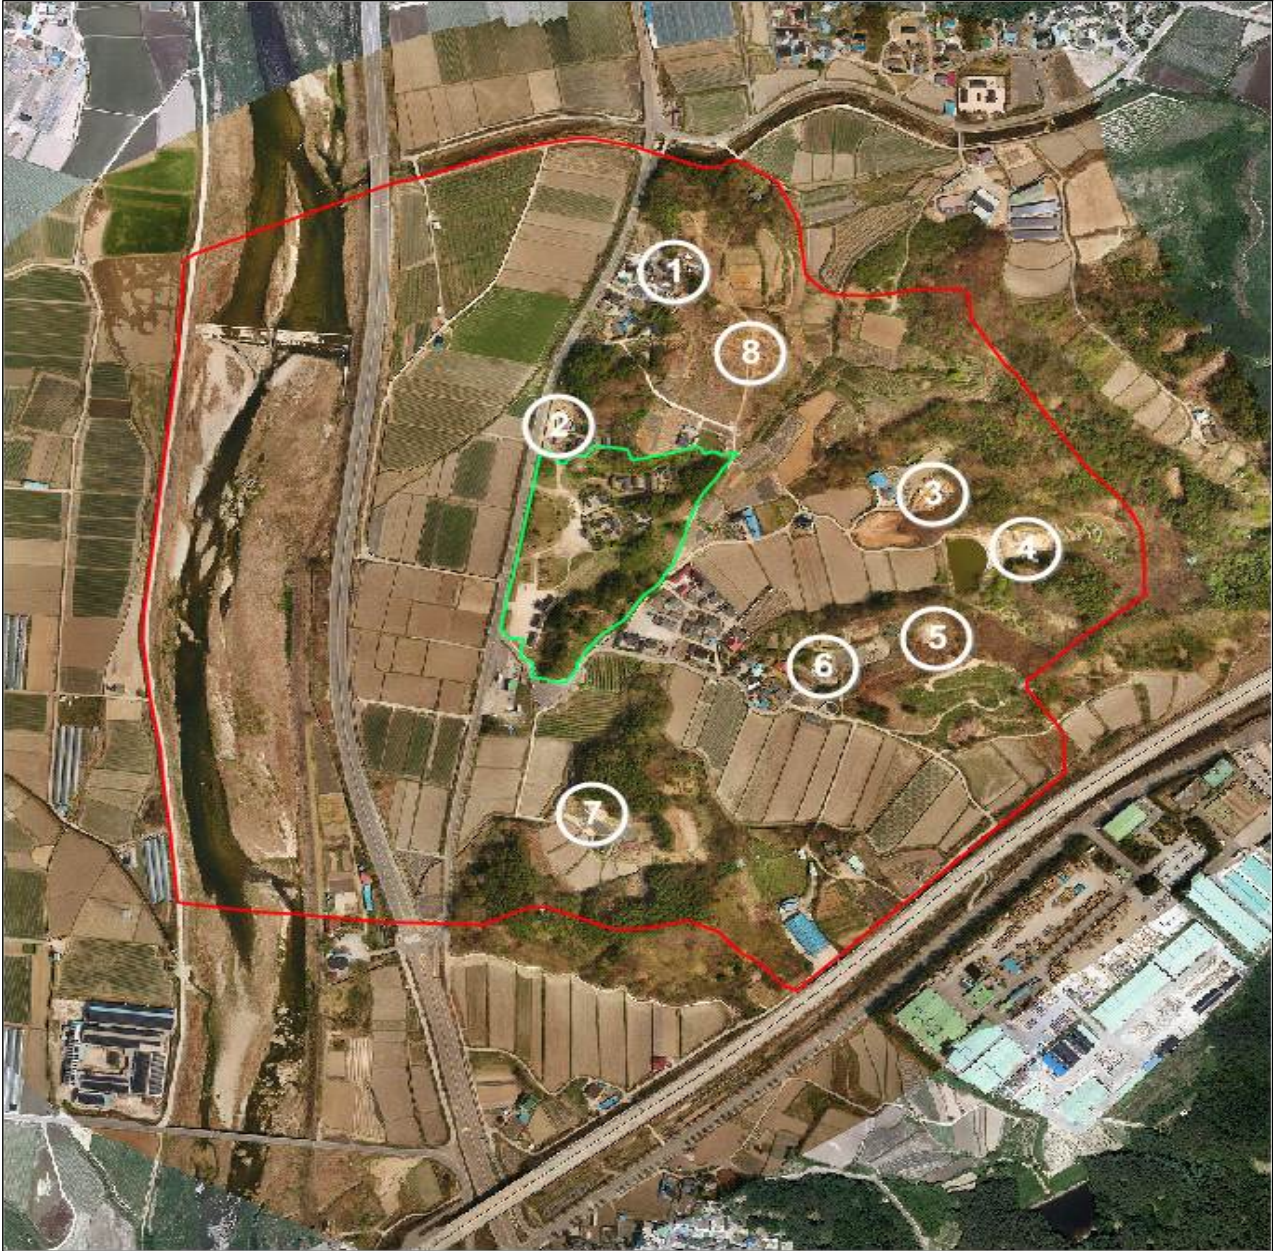
- ‘21년, ‘22년 남계서원 구역선내 시계열 분석
 - 변화 확인 결과: 8개 구역에서 변이 확인

< ‘21년 남계서원 >

< '22년 남계서원 >

서원/분류	한국의 서원 시계열 분석						
	건축물	도로	토지	묘지	구조물	문화재	합계(건)
남계서원	4	1	1	2	0	0	8

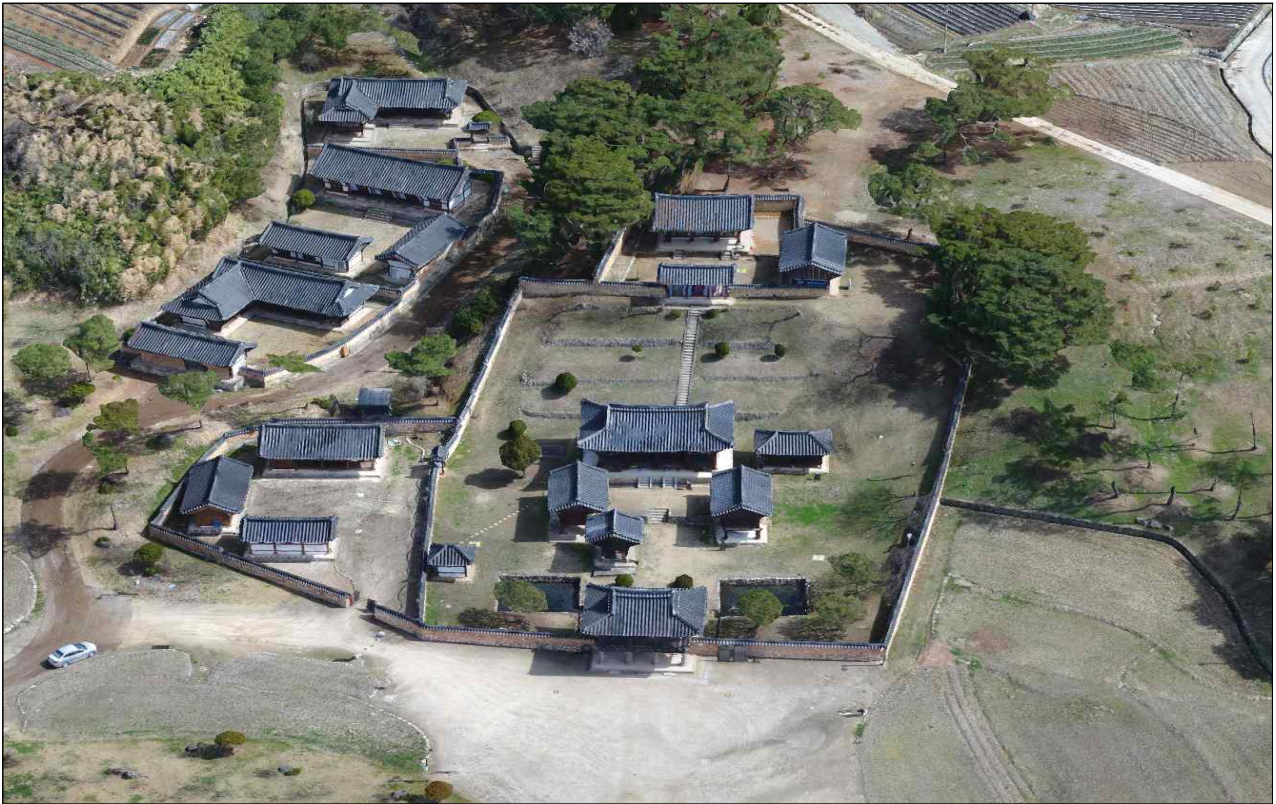
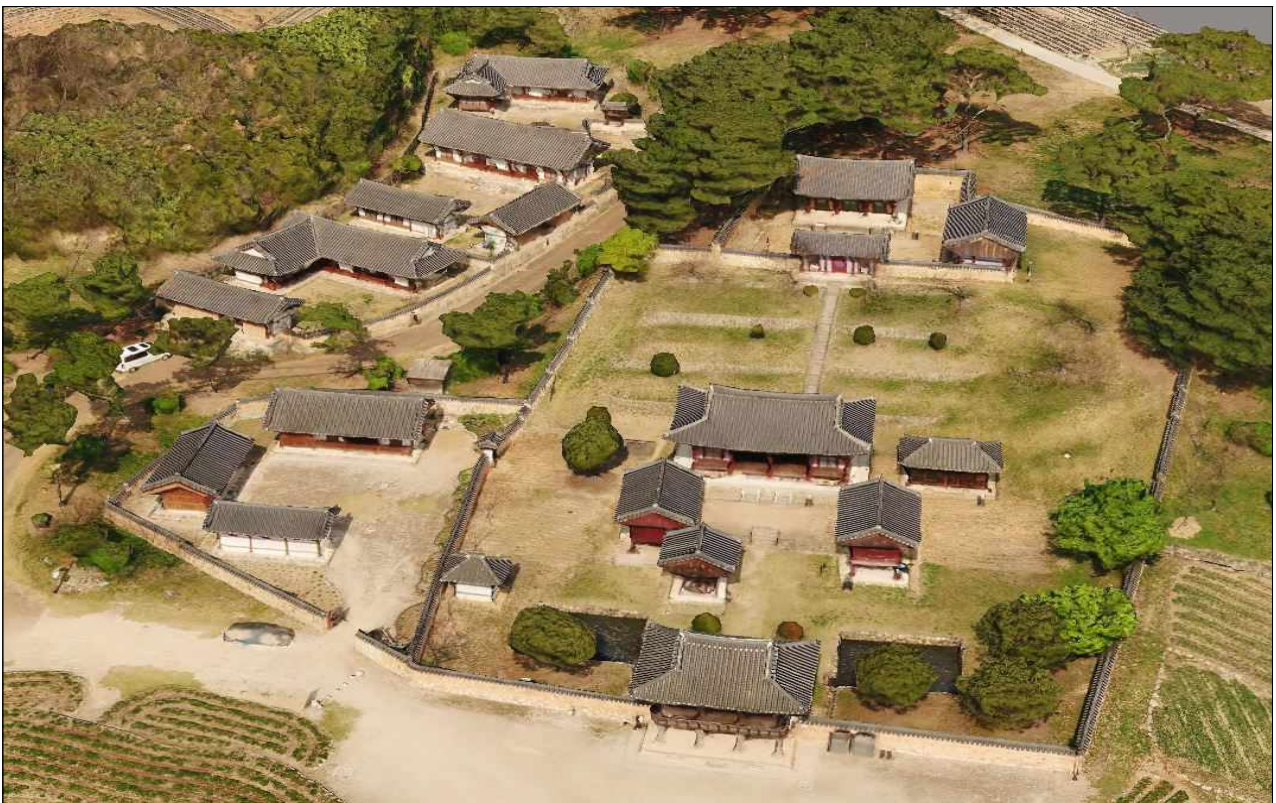
< '21년 남계서원 3차원 모델 >

< '22년 남계서원 3차원 모델 >

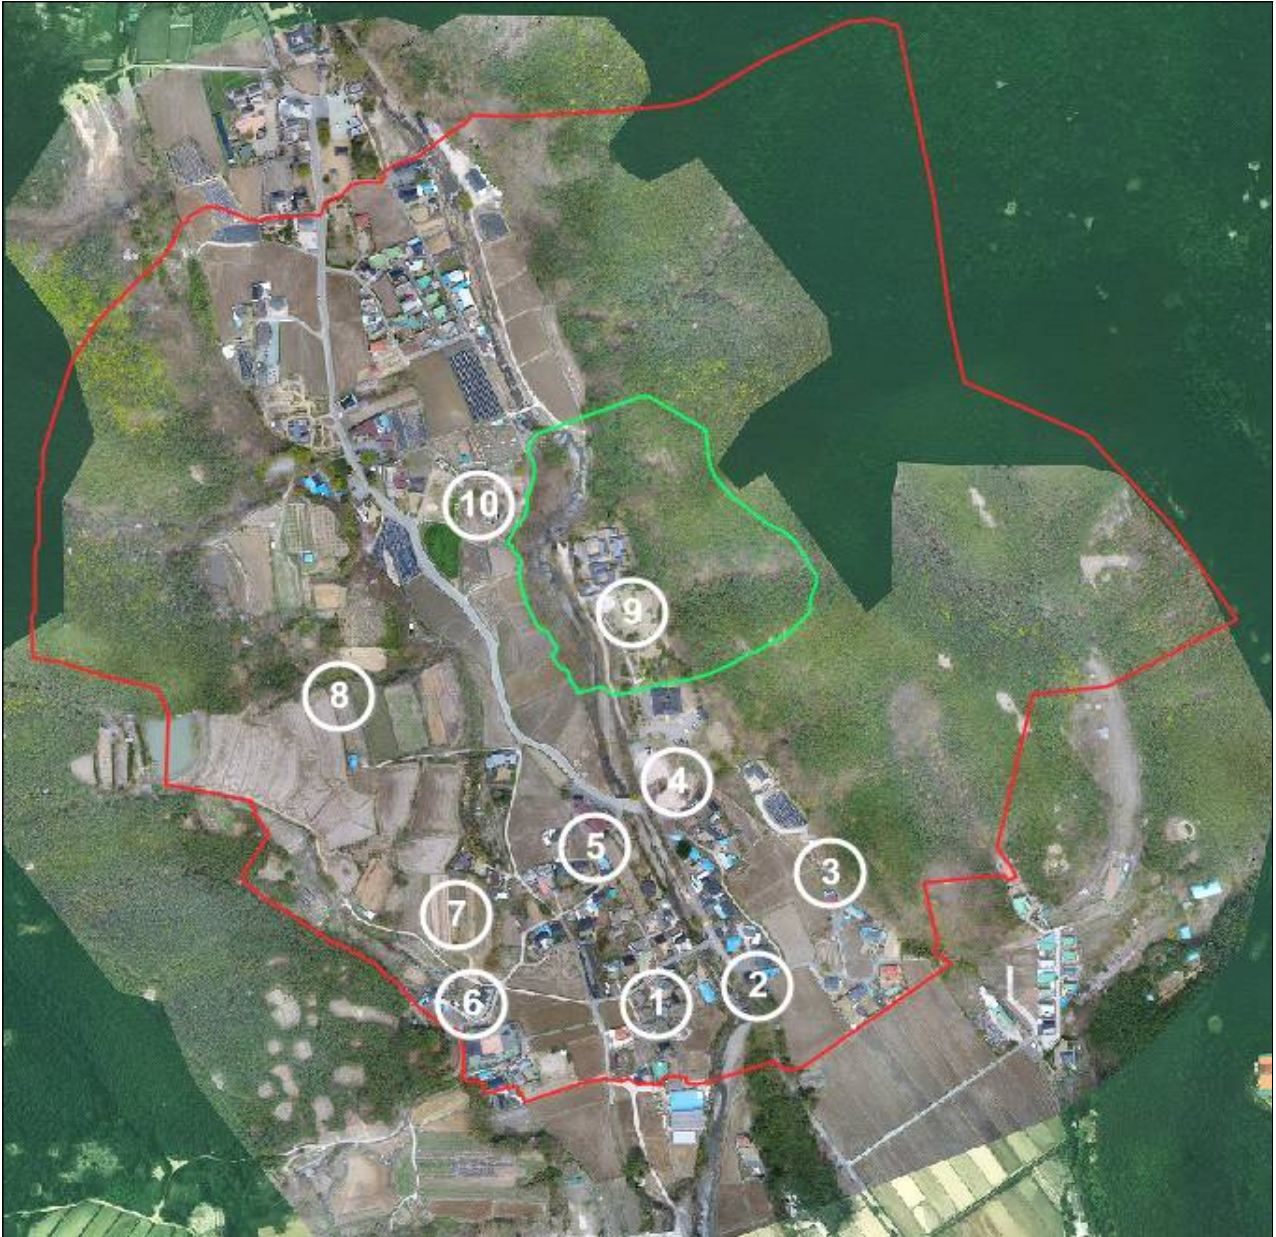
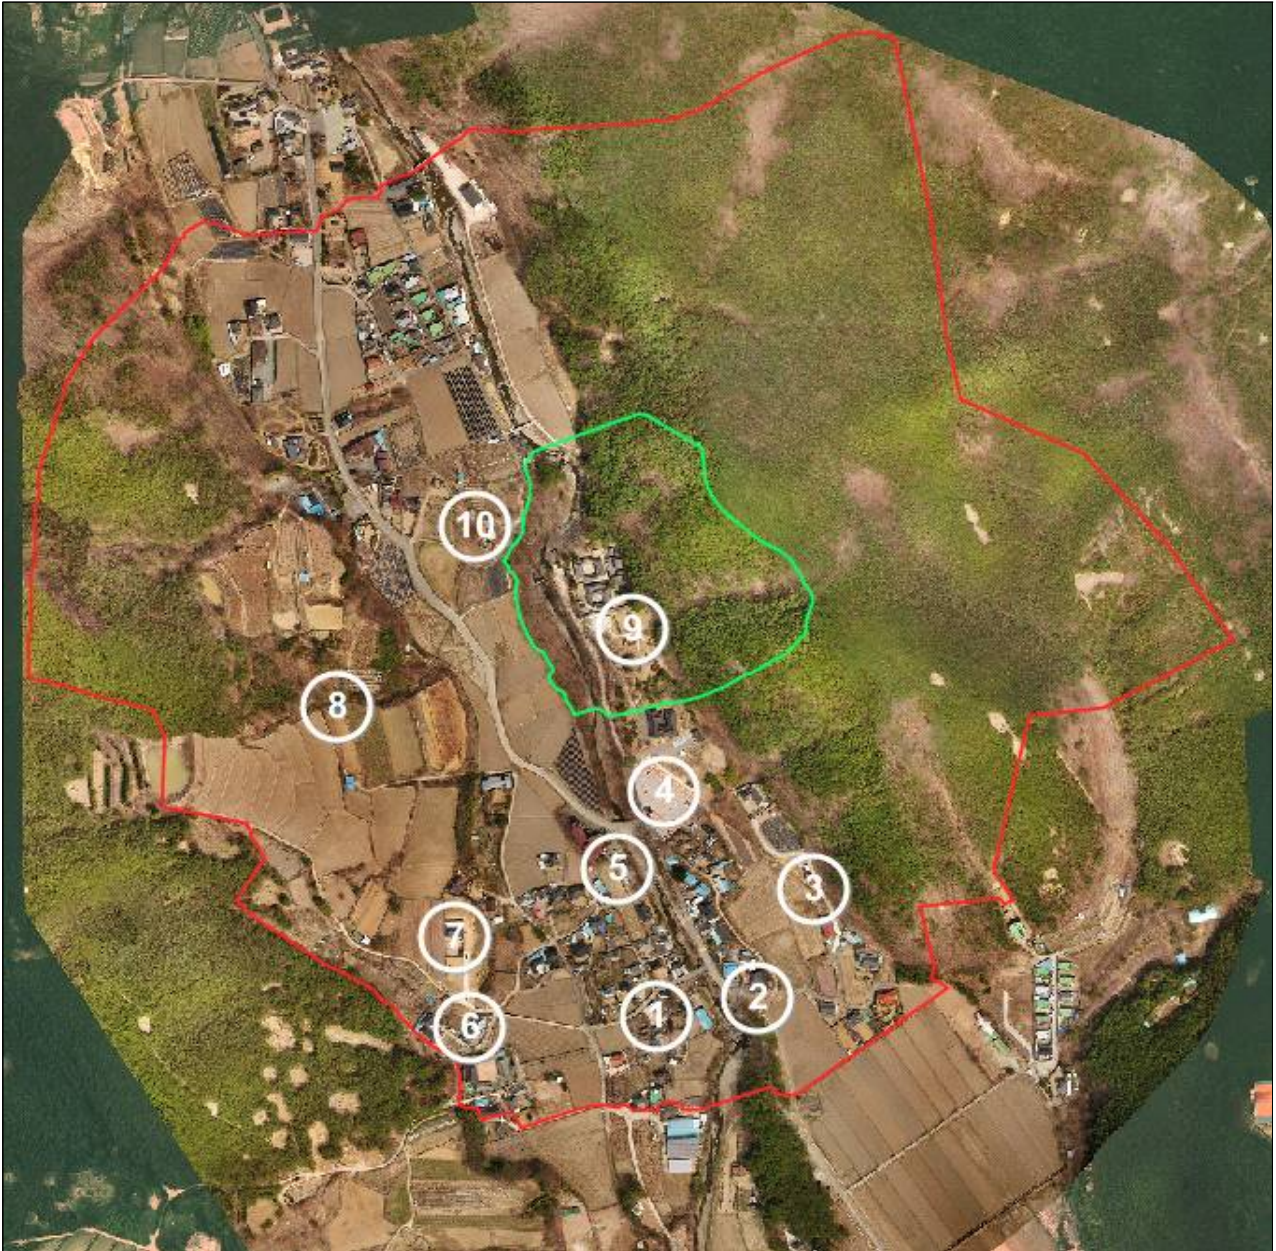
- ‘21년, ‘22년 옥산서원 구역선내 시계열 분석
 - 변화 확인 결과: 10개 구역에서 변이 확인

< ‘21년 옥산서원 >

< '22년 옥산서원 >

서원/분류	한국의 서원 시계열 분석						
	건축물	도로	토지	묘지	구조물	문화재	합계(건)
옥산서원	7	3	0	0	0	0	10

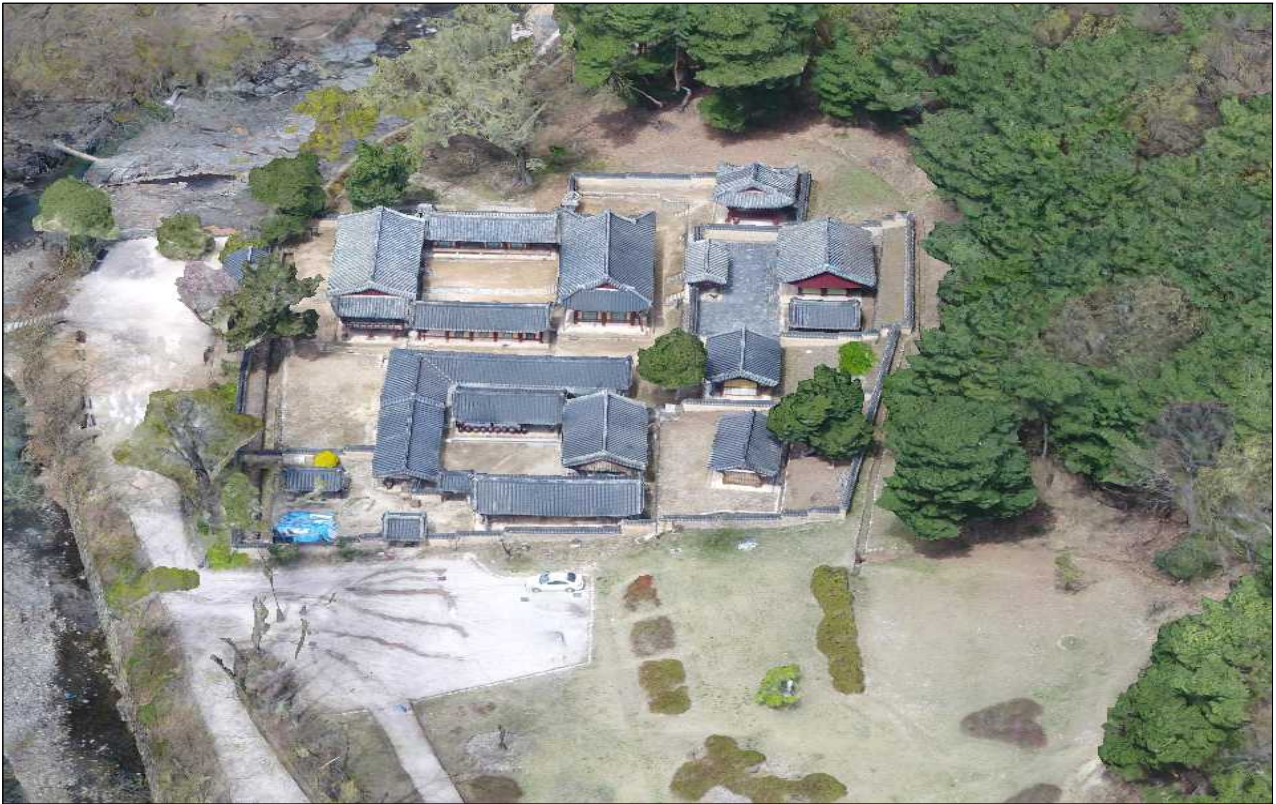
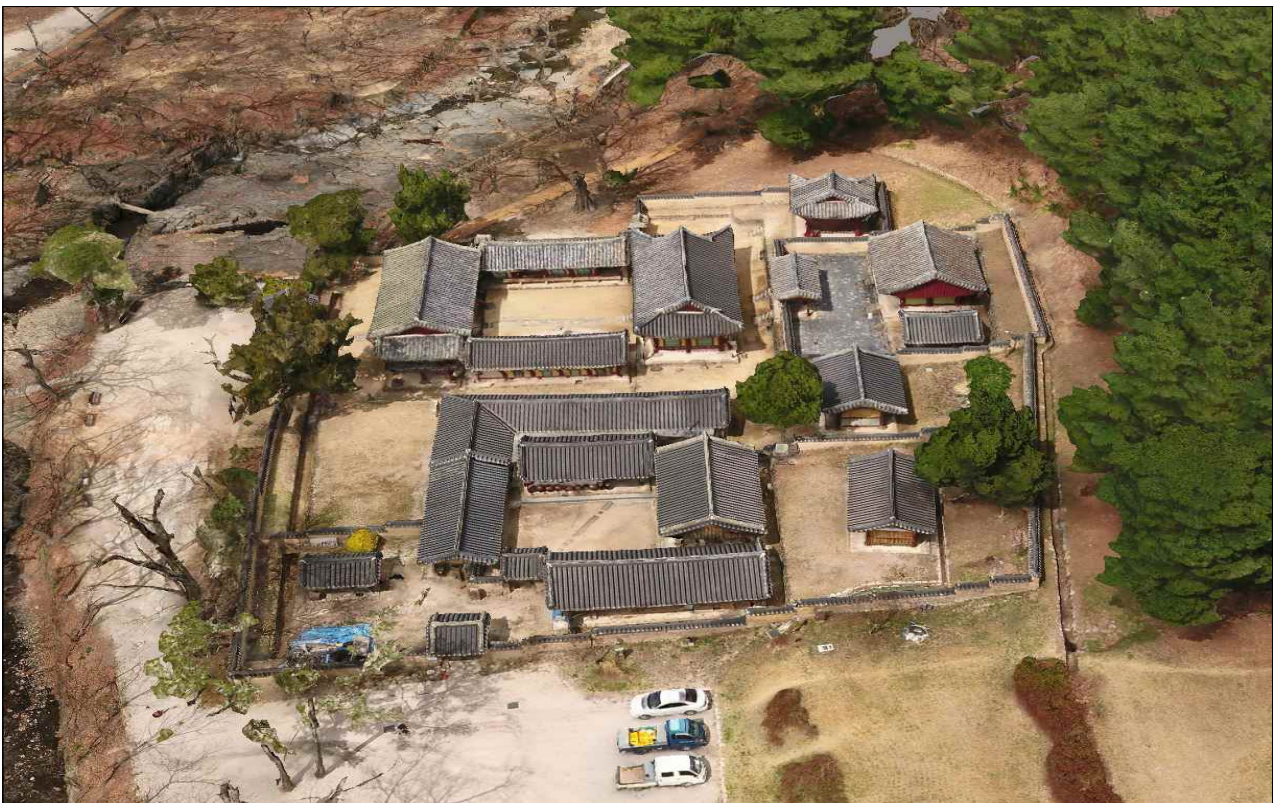
< '21년 옥산서원 3차원 모델 >

< '22년 옥산서원 3차원 모델링 >

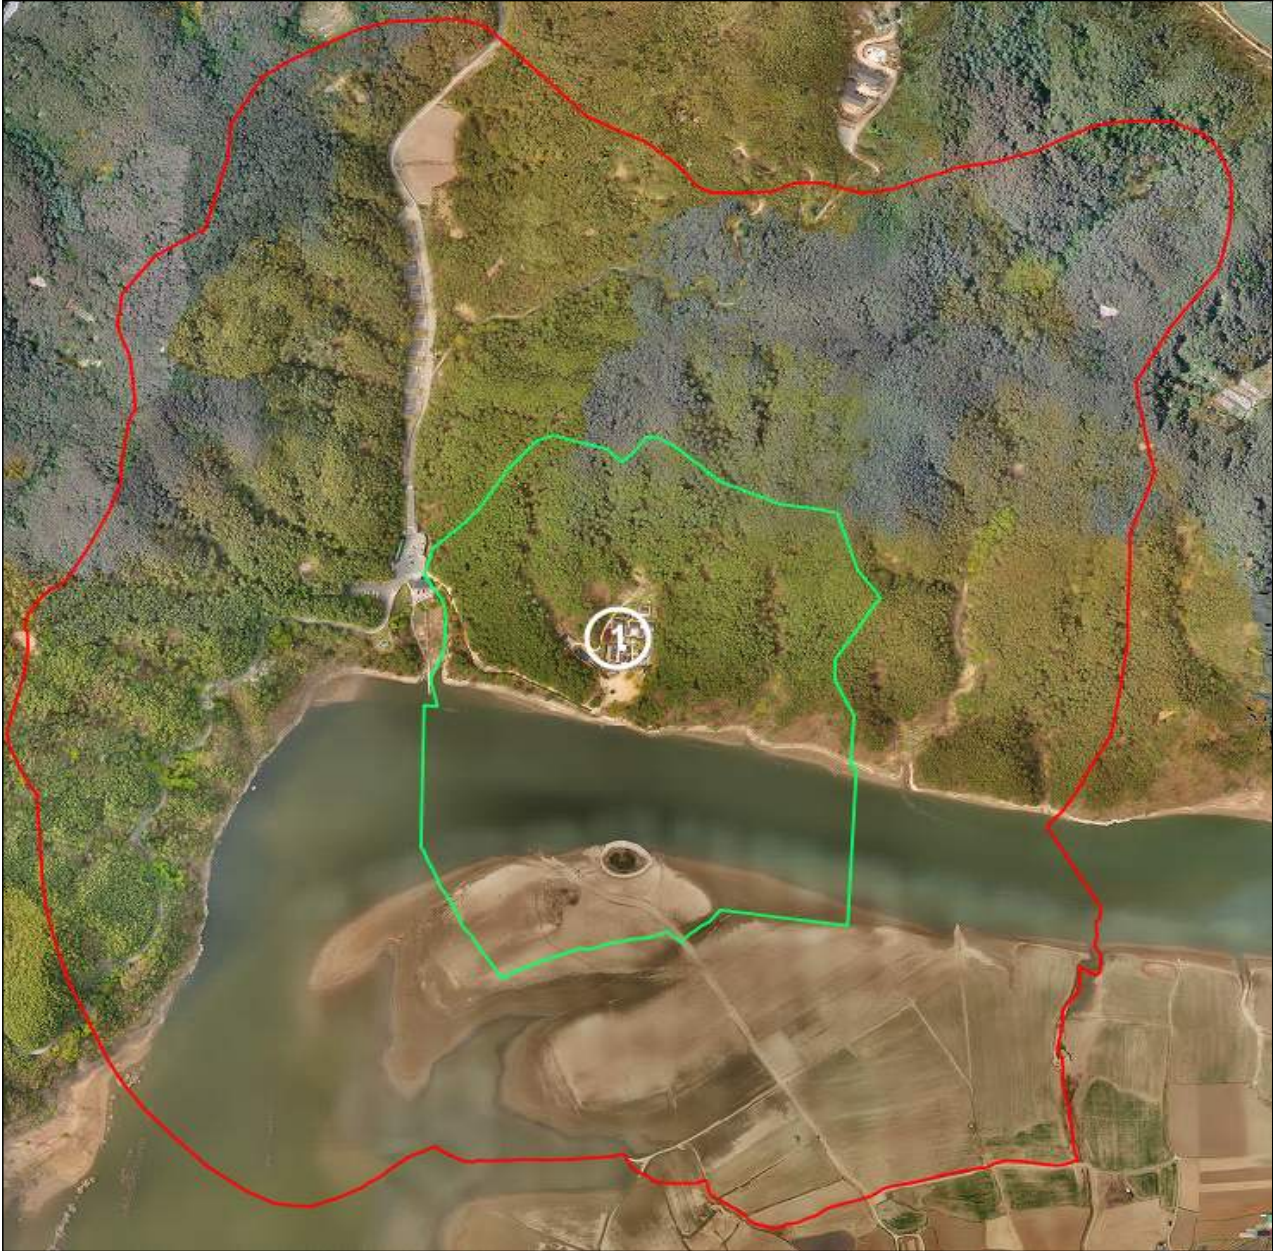
- ‘21년, ‘22년 도산서원 구역선내 시계열 분석
 - 변화 확인 결과: 1개 구역에서 변이 확인

< ‘21년 도산서원 >

< '22년 도산서원 >

서원/분류	한국의 서원 시계열 분석						
	건축물	도로	토지	묘지	구조물	문화재	합계(건)
도산서원	0	0	0	0	0	1	1

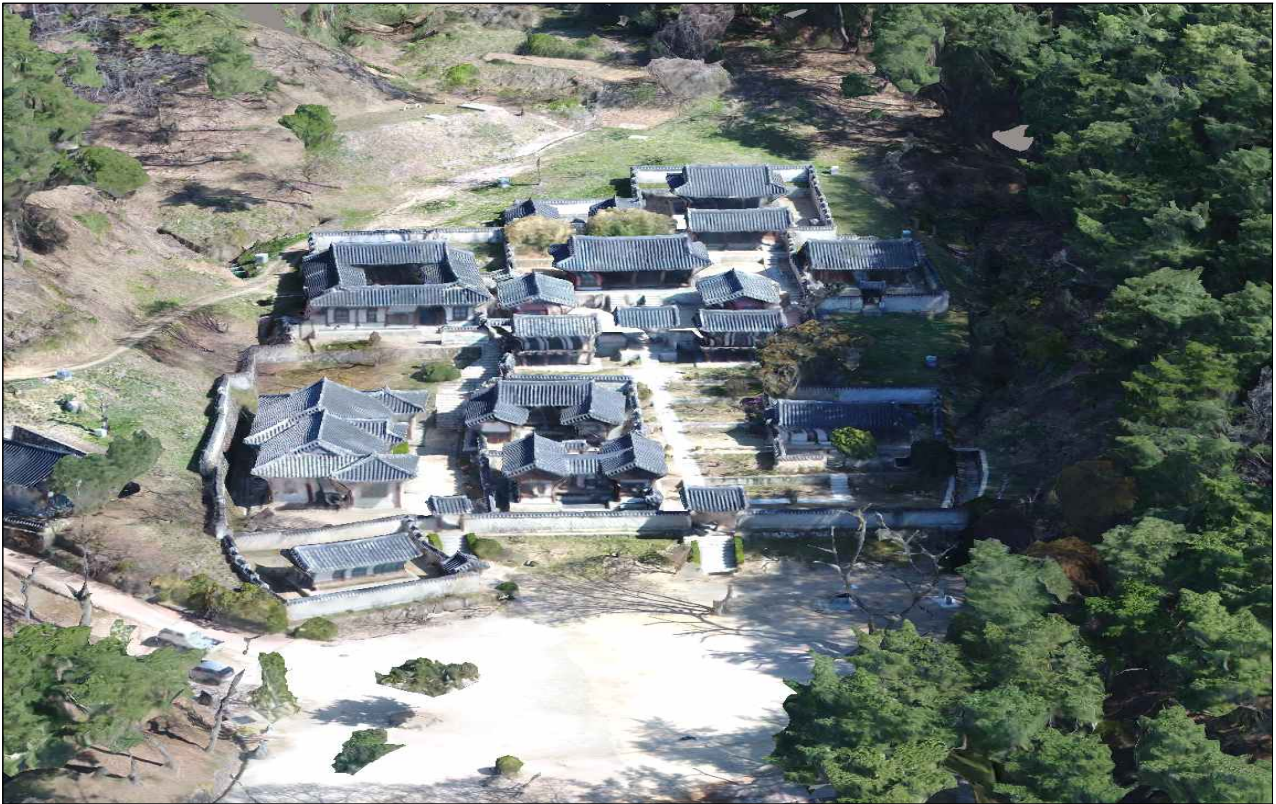
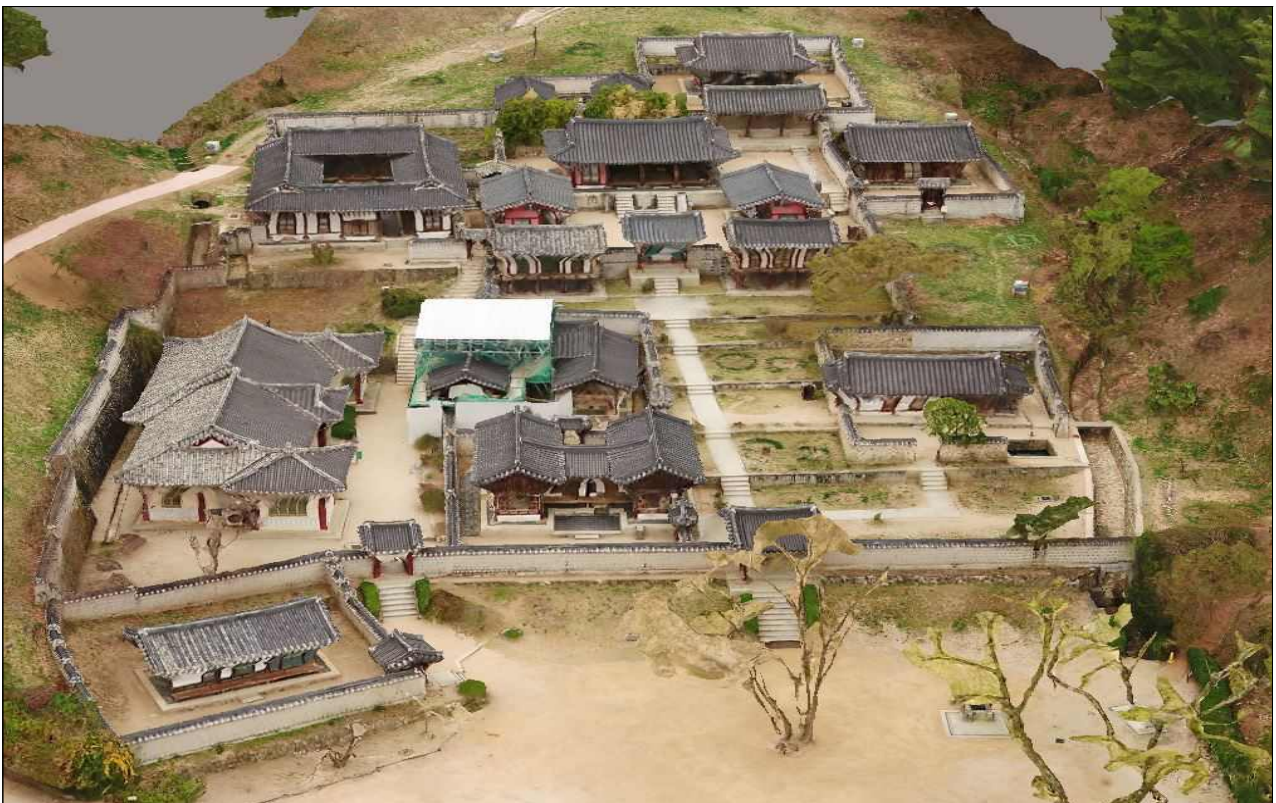
< '21년 도산서원 3차원 모델 >

< '22년 도산서원 3차원 모델링 >
