경남지역본부
한국국토정보공사

한국의서원

정
사
영
상
제
작

- 세계유산 한국의 서원 지적기반 정사영상 제작

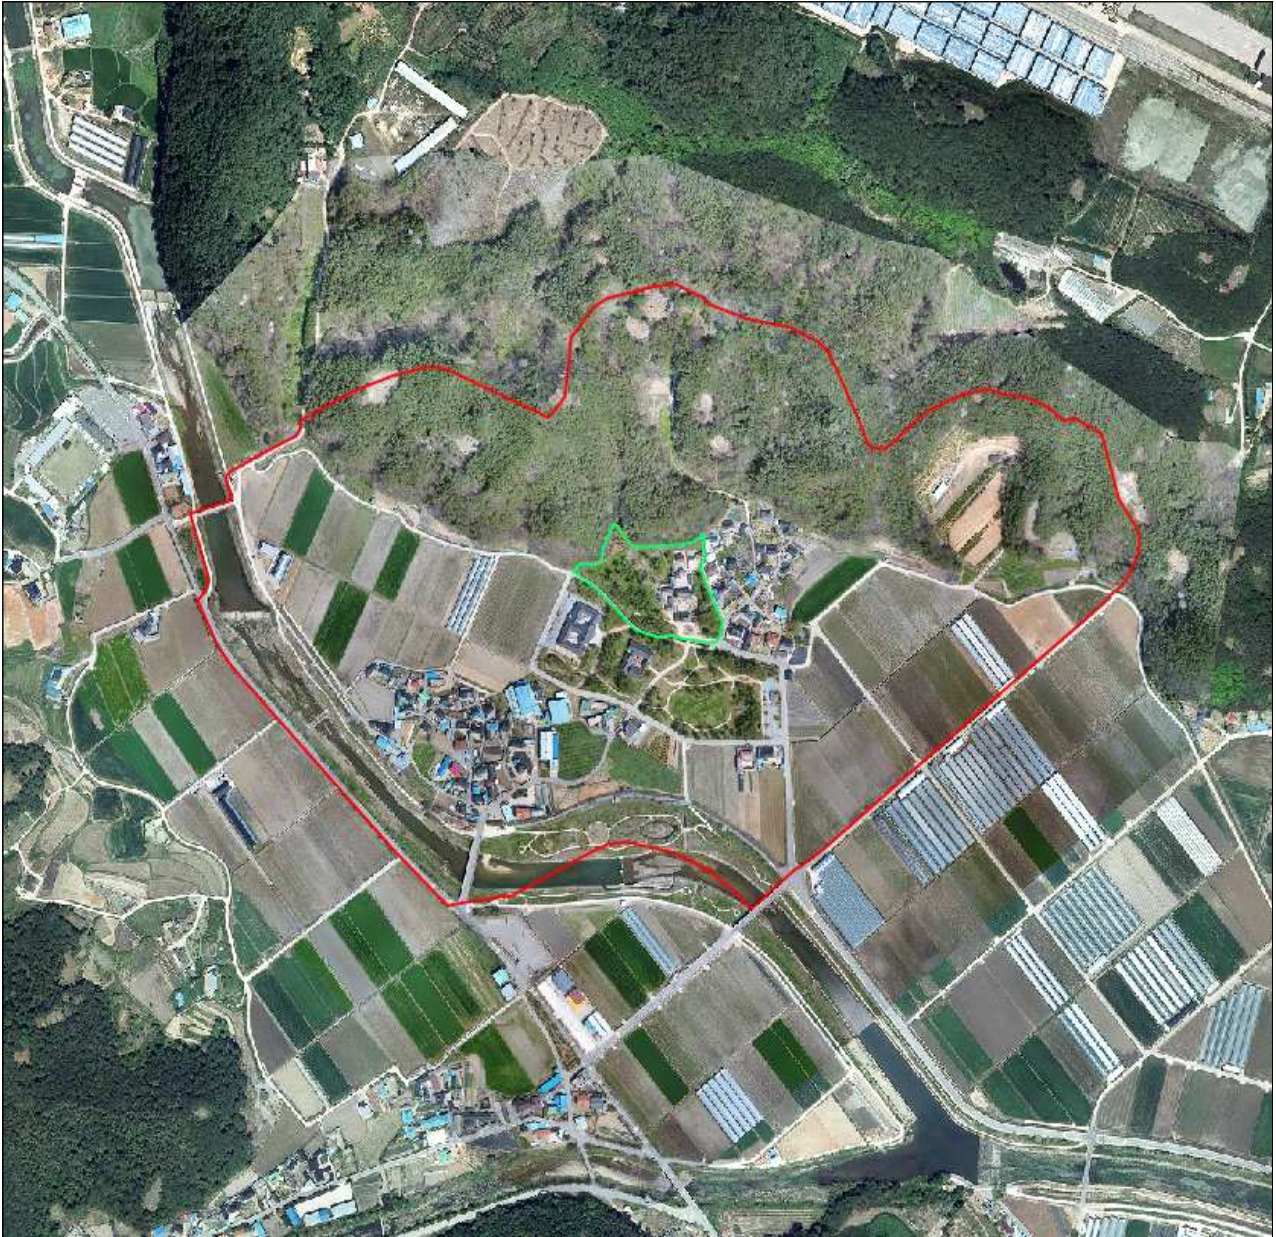
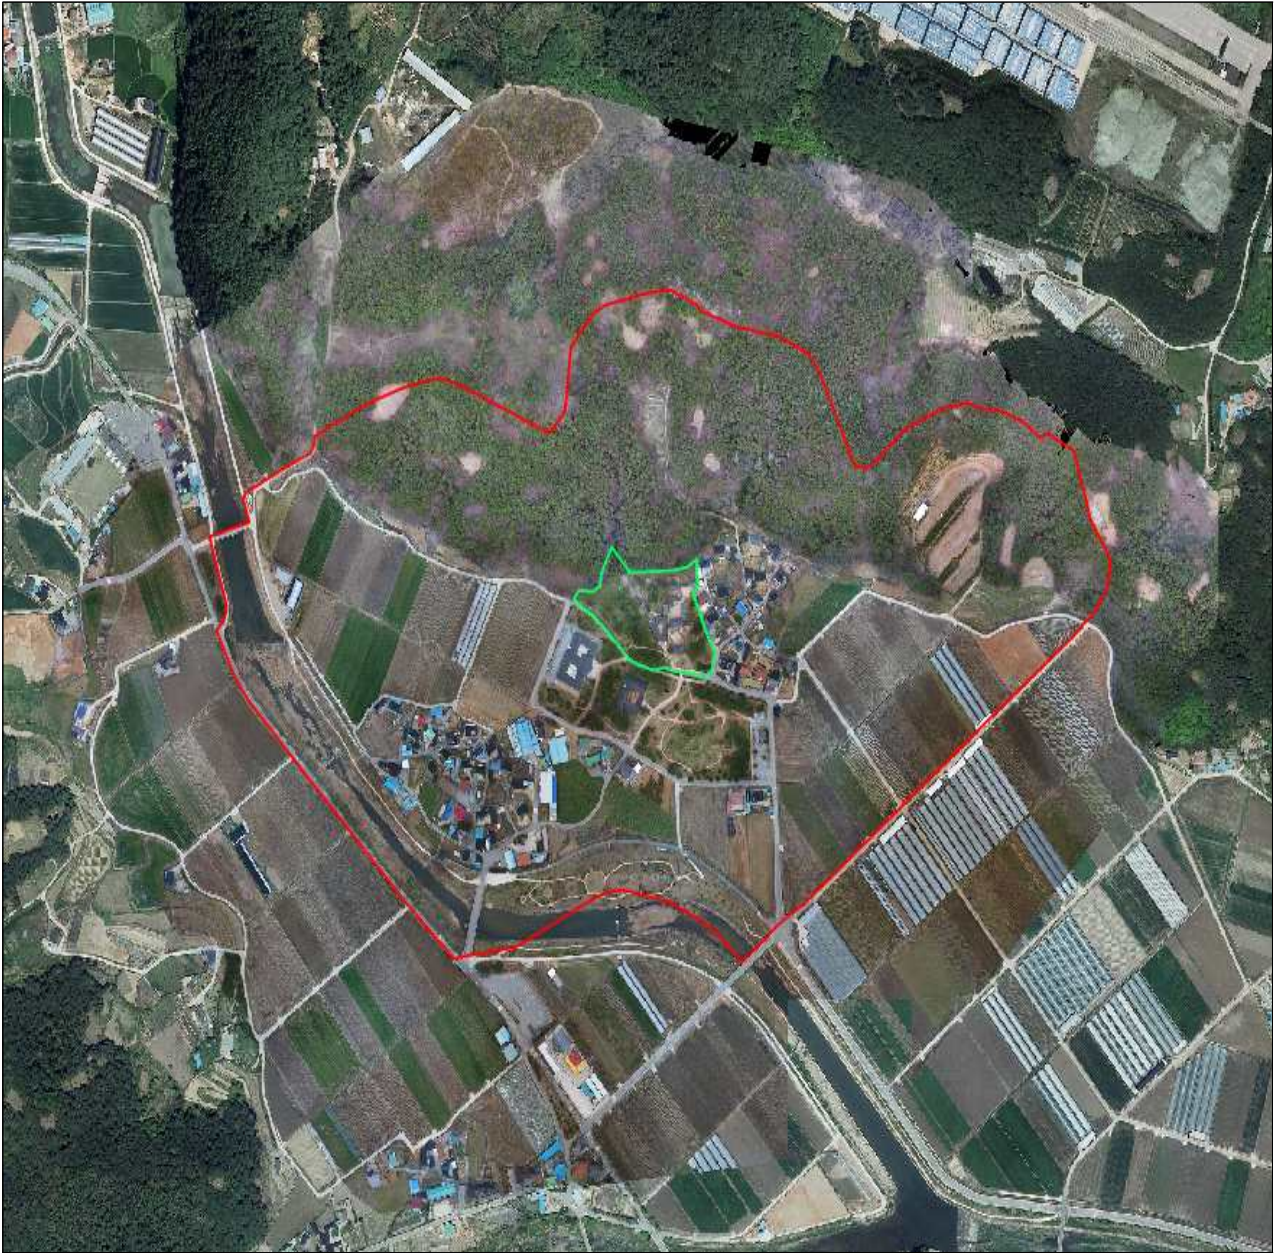
- ‘21년, ‘22년 필암서원 구역선내 시계열 분석
 - 변화 확인 결과: 구역선내 별다른 변화 없음을 확인

< ‘21년 필암서원 >

< '22년 필암서원 >

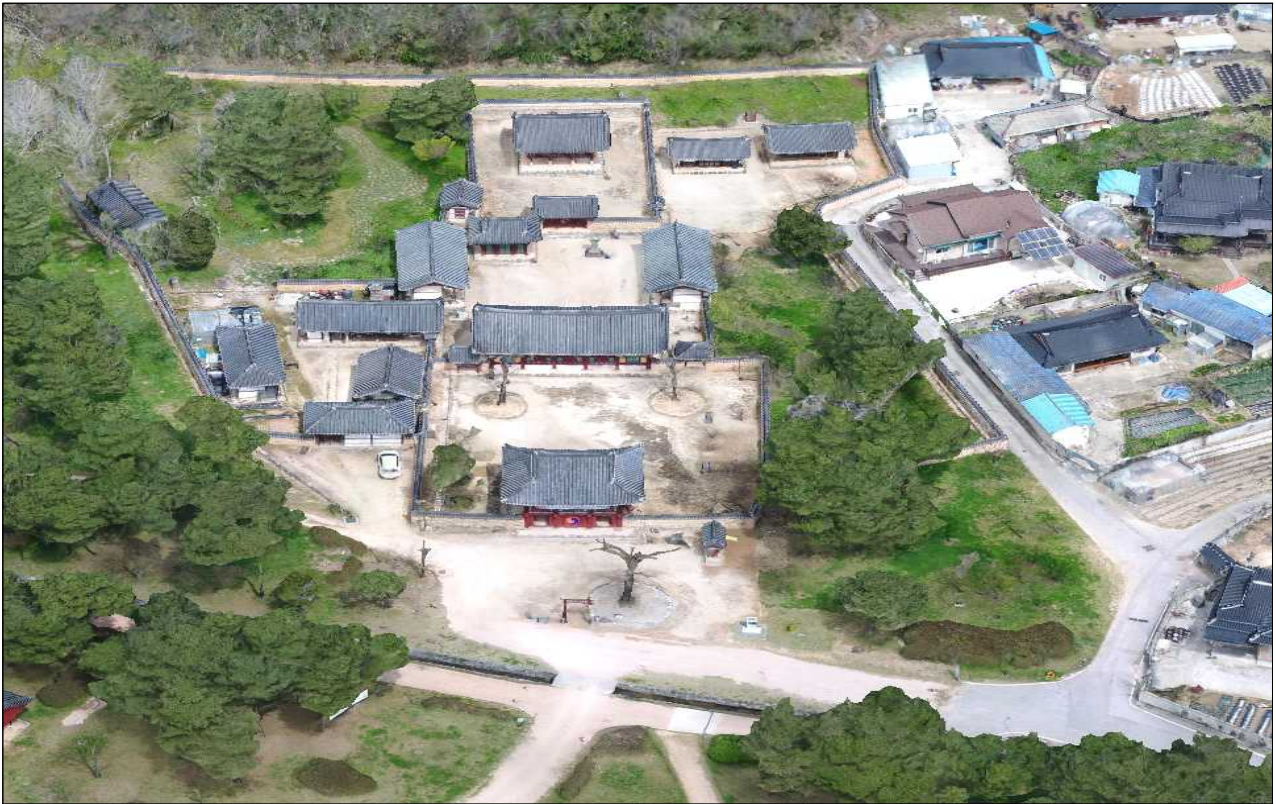
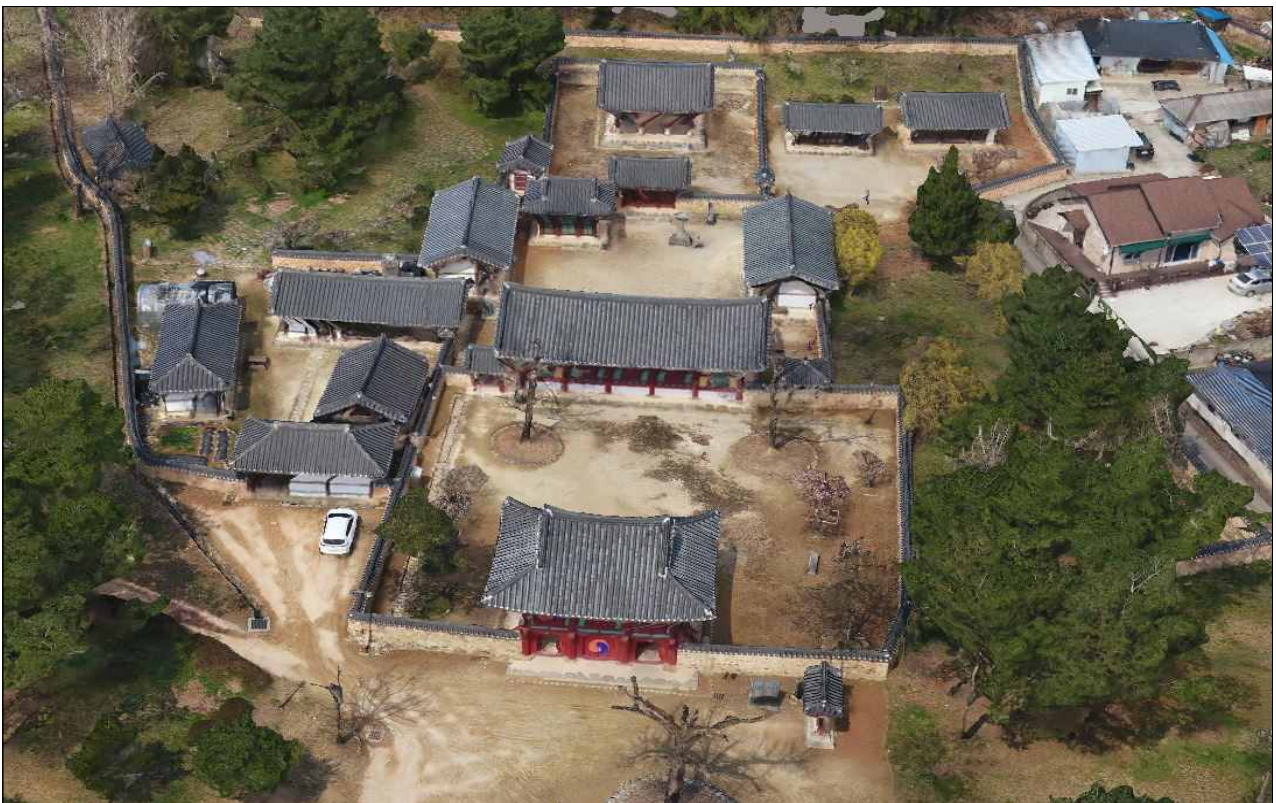
< '21년 필암서원 3차원 모델 >

< '22년 필암서원 3차원 모델링 >

- Context Capture*를 활용하여 3차원 공간정보 구축
- 드론 활용을 통해 취득한 3차원 포인트 클라우드**는 평균 5cm 간격으로 데이터가 구축되어 있으며 위치정보(X, Y, Z)와 색상속성(R,G,B)를 포함하여 실제 지형과 유사하게 확인 가능
- 3차원 포인트 클라우드로 구축된 공간정보는 시·공간에 구애 받지 않고 현장을 확인할 수 있으며 국내외에서 다양한 분야에 활용
- 주기적인 3차원 공간정보 구축을 통해 지형변화 및 시계열 분석 가능

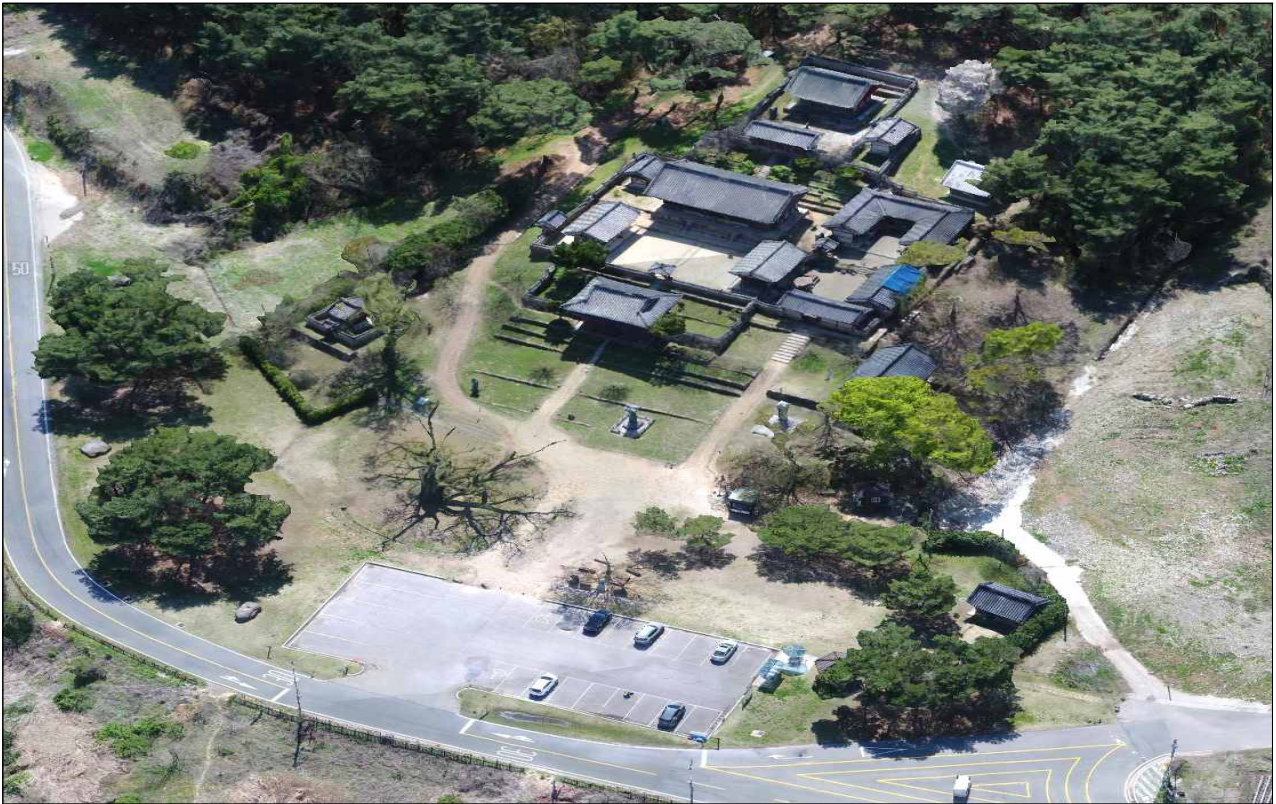
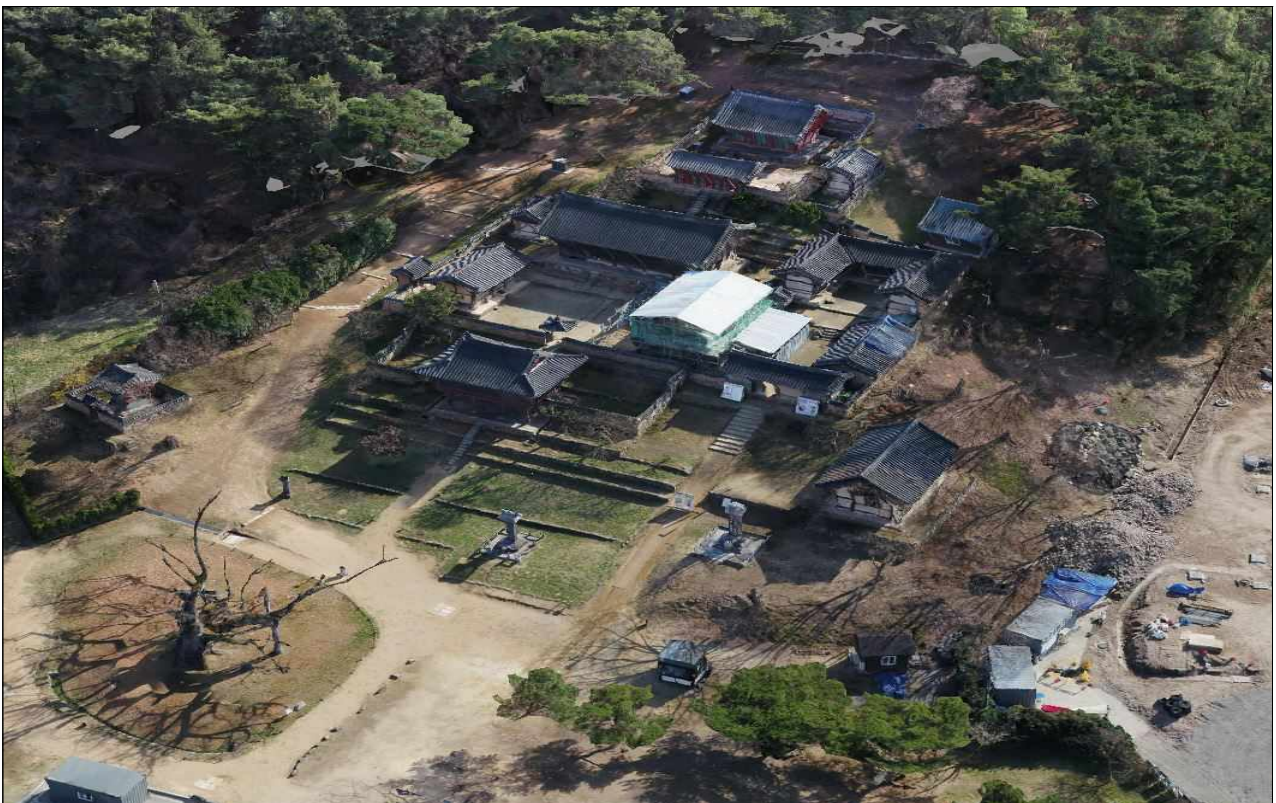
< '21년 도동서원 3차원 모델 >

< '22년 도동서원 3차원 모델링 >

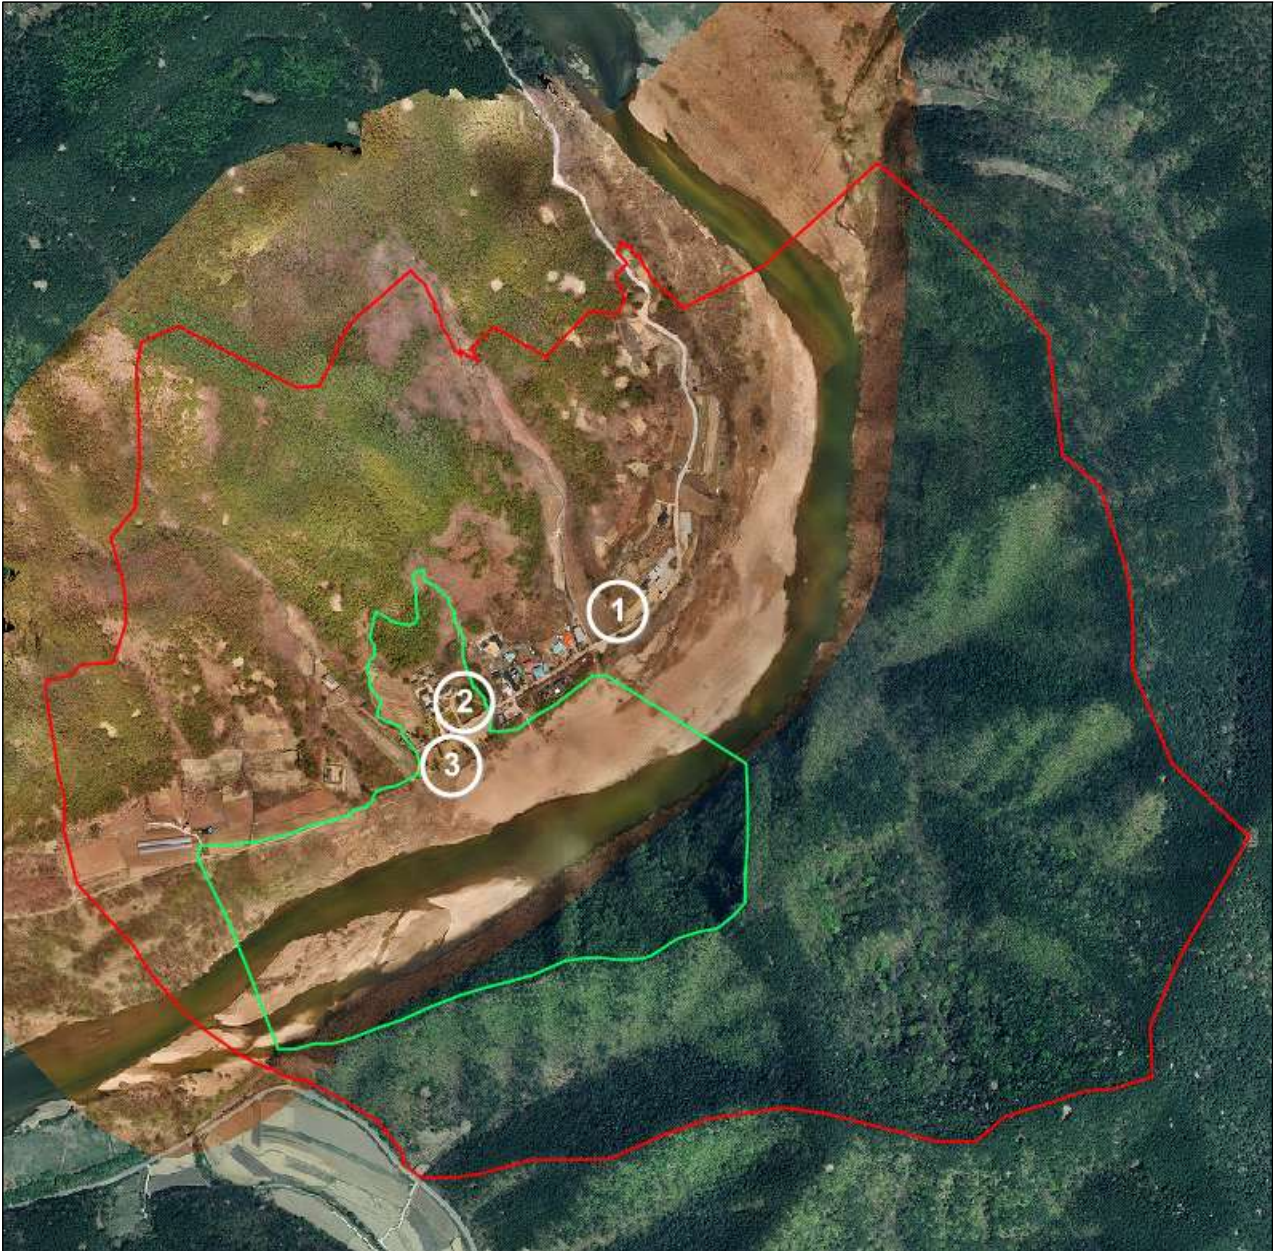
- ‘21년, ‘22년 병산서원 구역선내 시계열 분석
 - 변화 확인 결과: 3개 구역에서 변이 확인

< ‘21년 병산서원 >

< '22년 병산서원 >

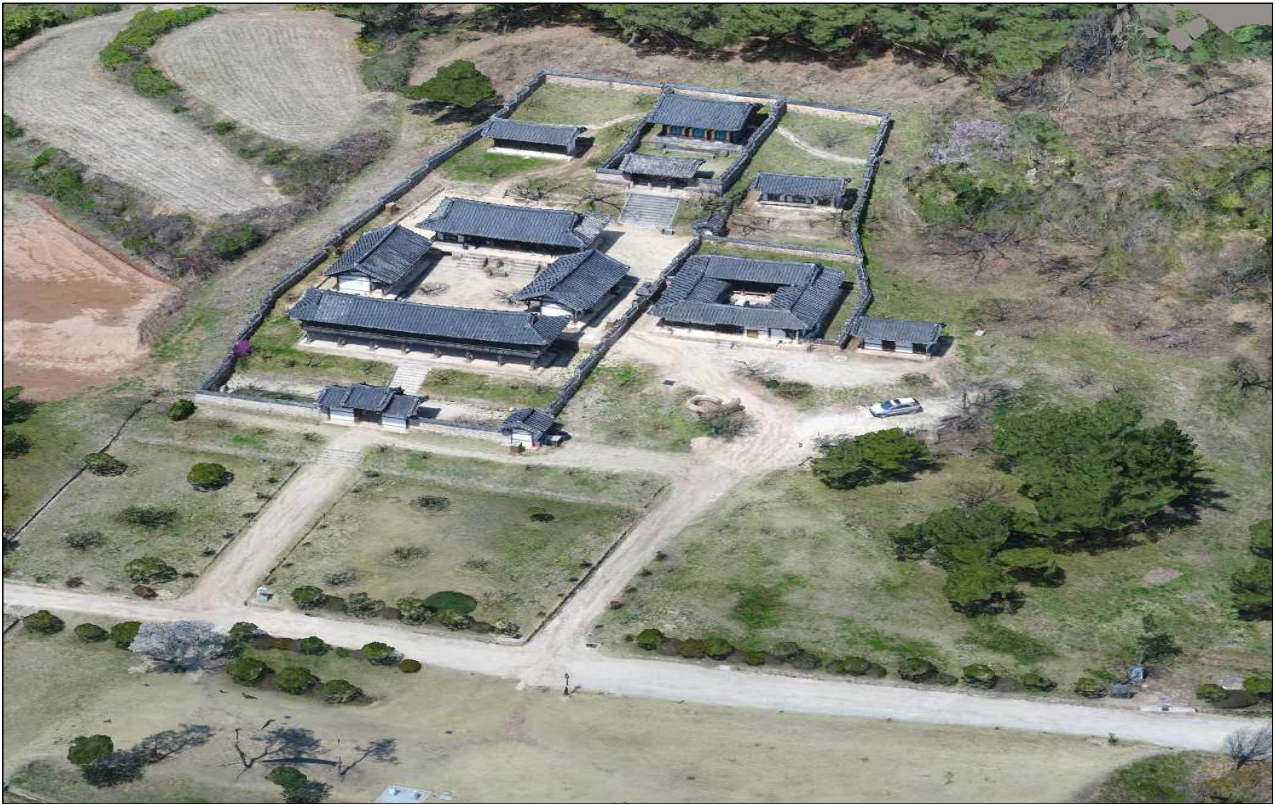
< '21년 병산서원 3차원 모델 >

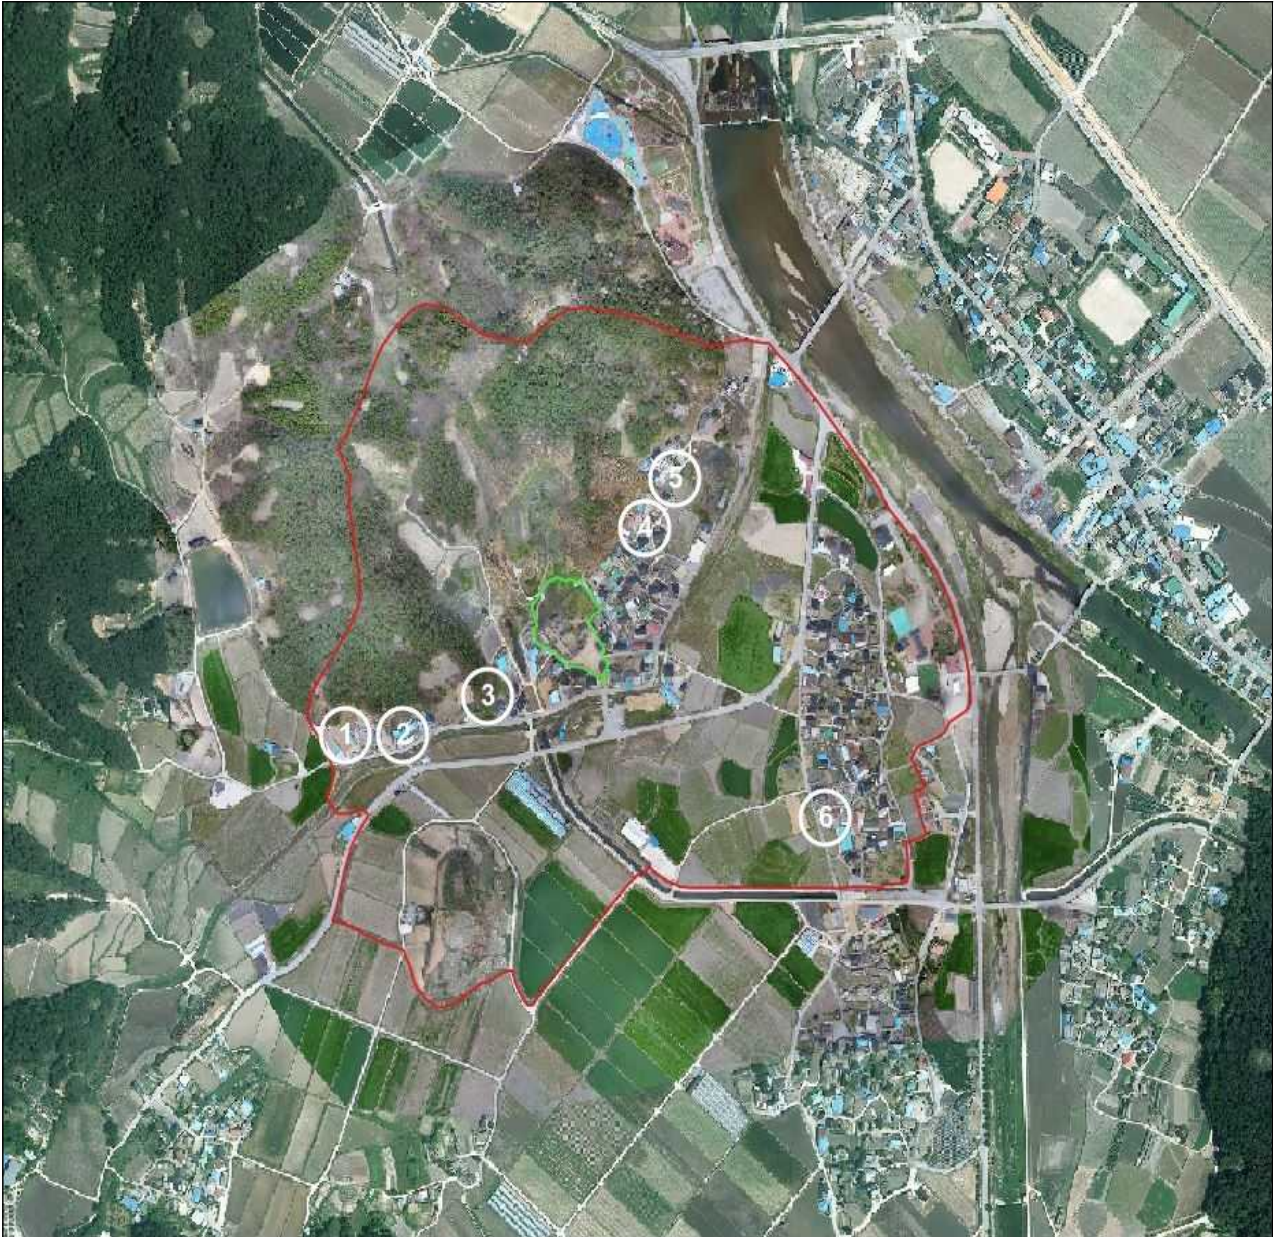
- ‘21년, ‘22년 무성서원 구역선내 시계열 분석
 - 변화 확인 결과: 6개 구역에서 변이 확인

< ‘21년 무성서원 >

< '22년 무성서원 >

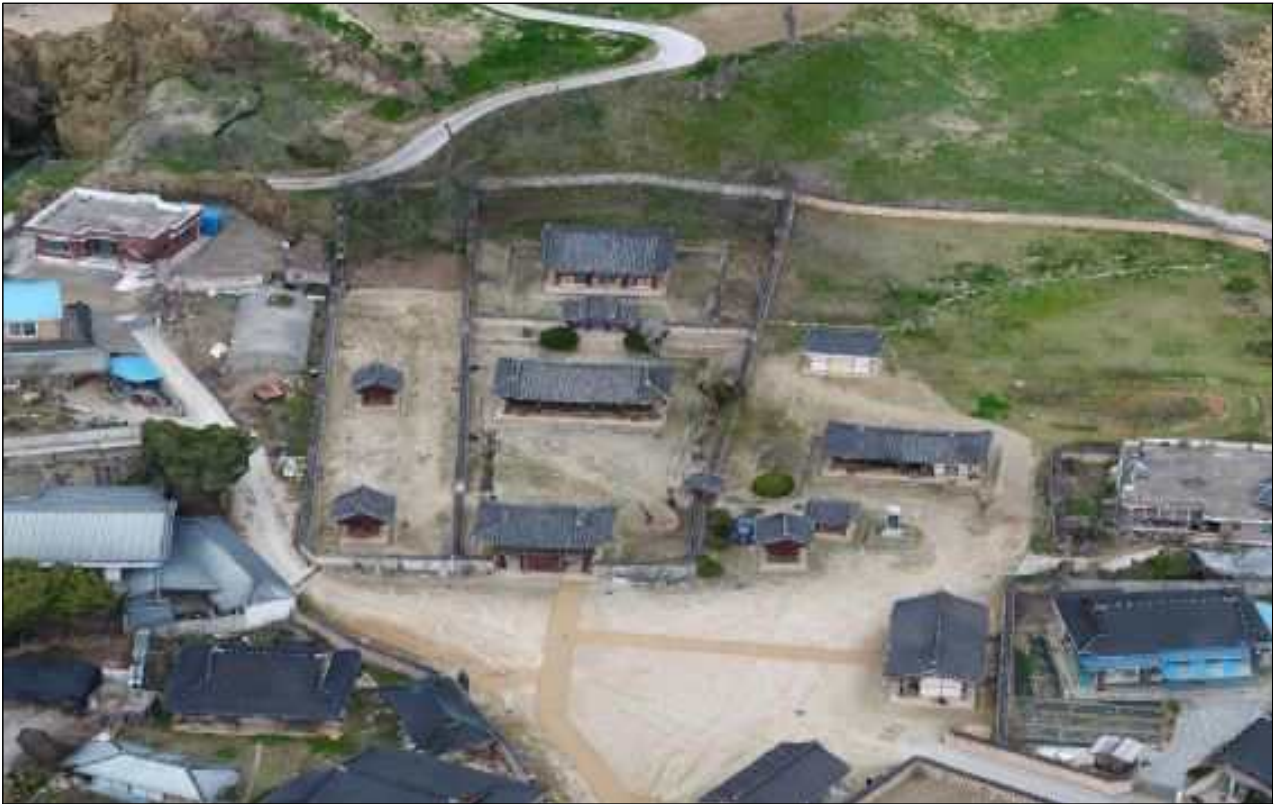
< '21년 무성서원 3차원 모델 >

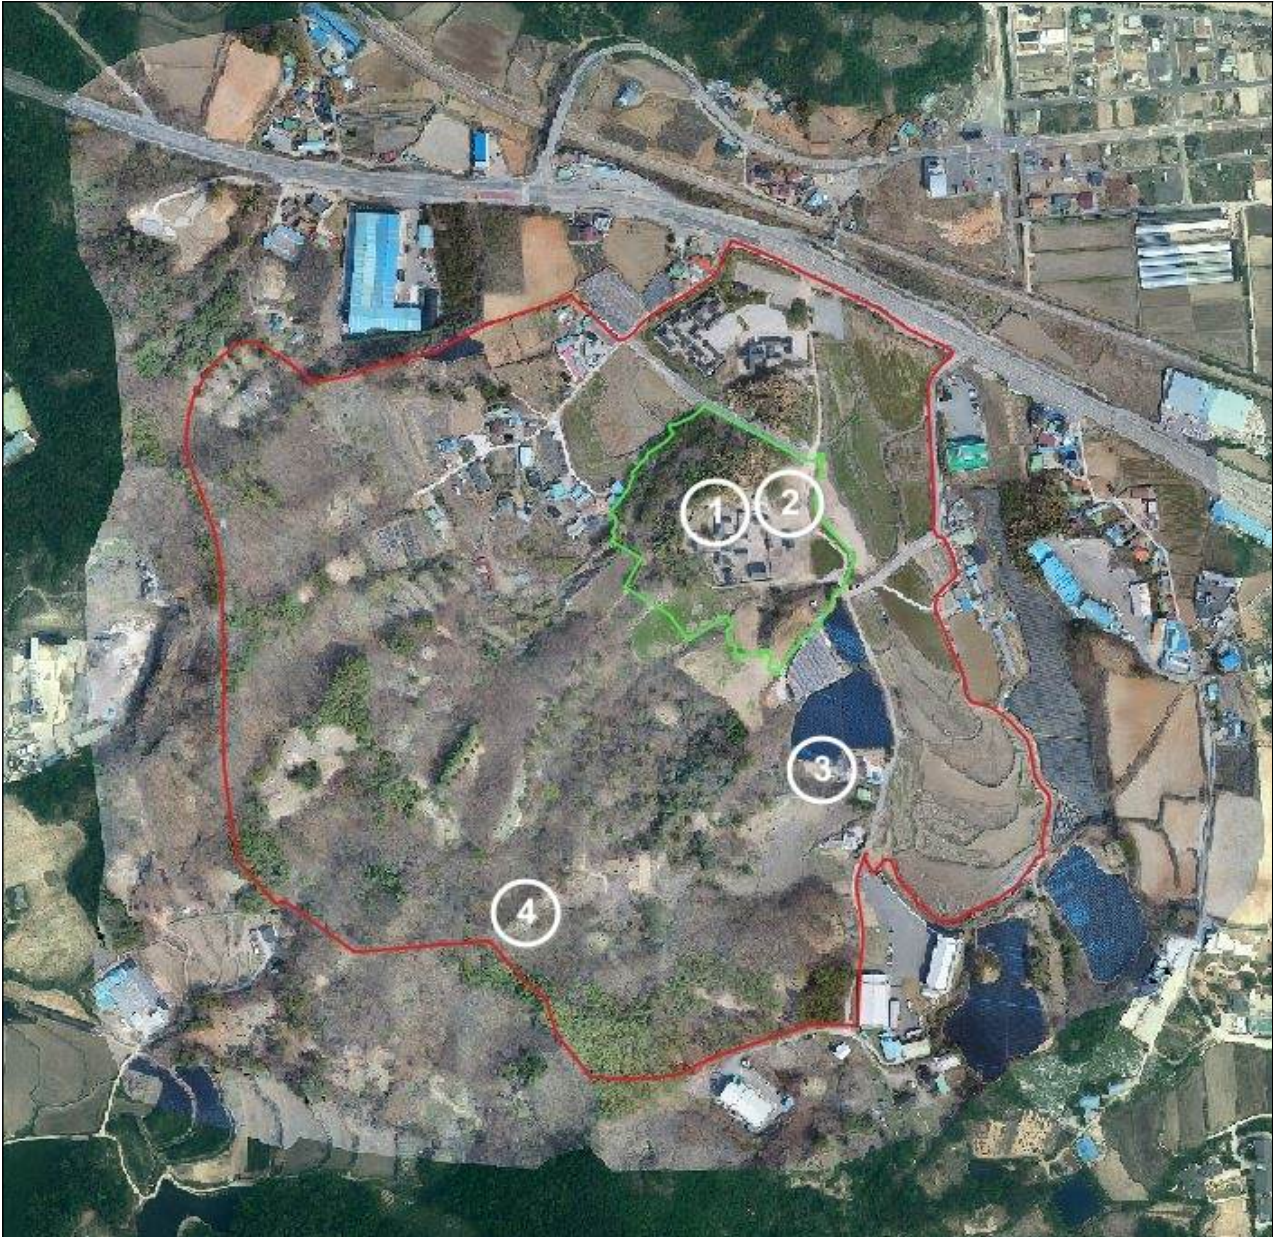
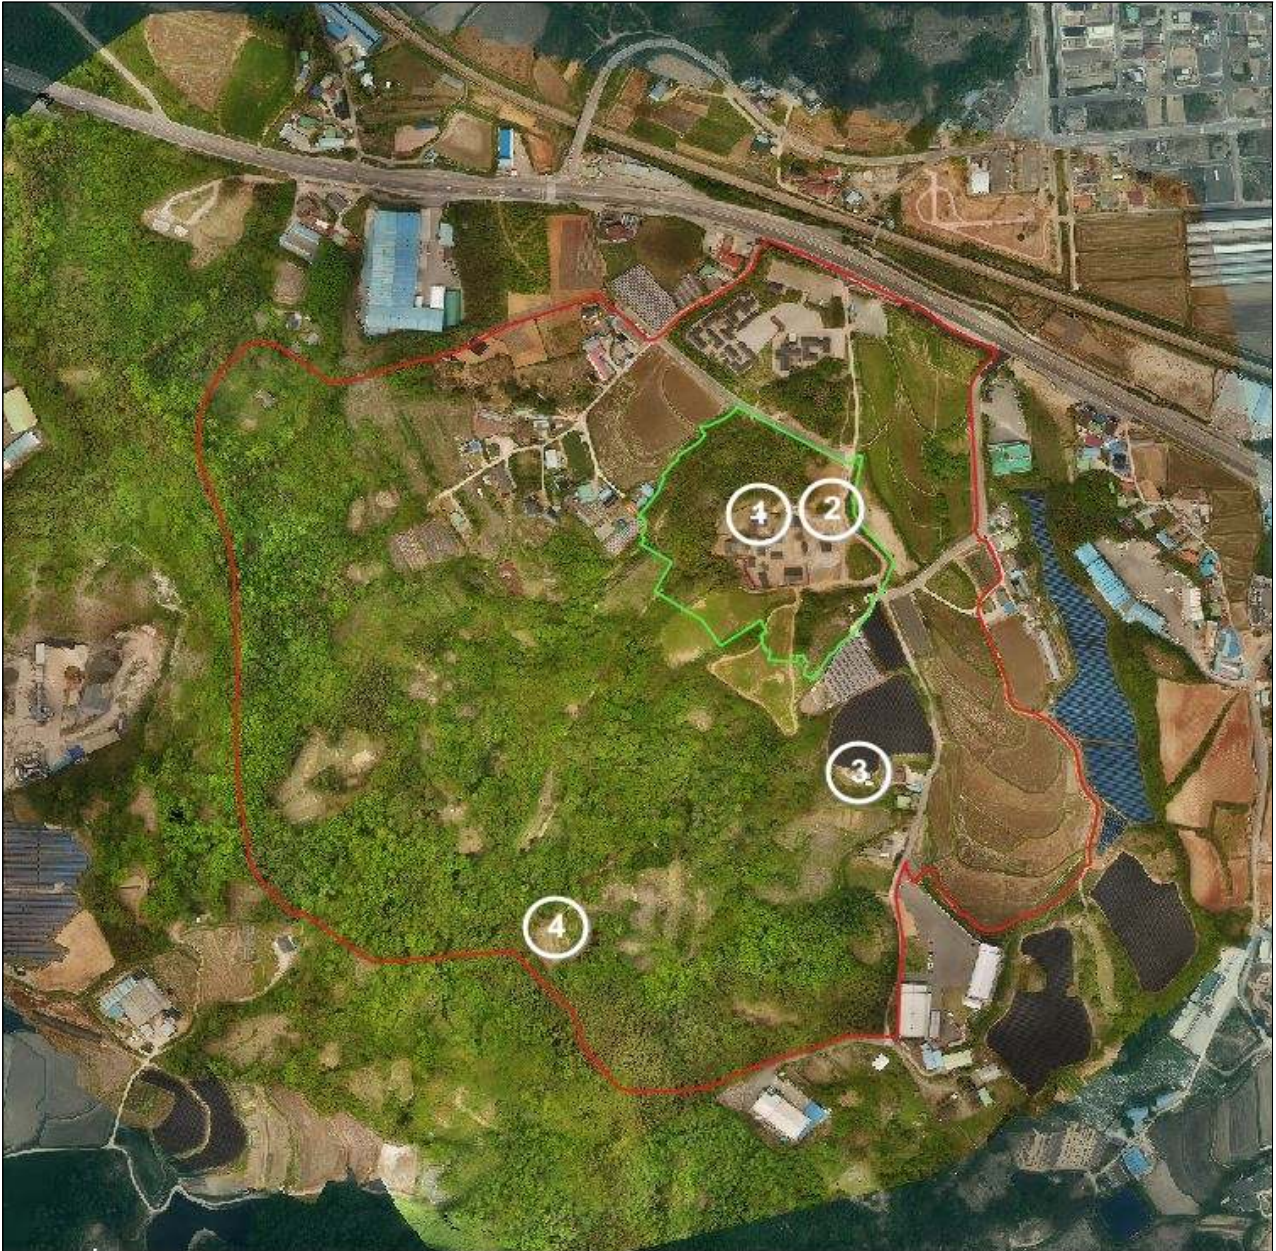
- ‘21년, ‘22년 돈암서원 구역선내 시계열 분석
 - 변화 확인 결과: 4개 구역에서 변이 확인

< ‘21년 돈암서원 >

< '22년 돈암서원 >

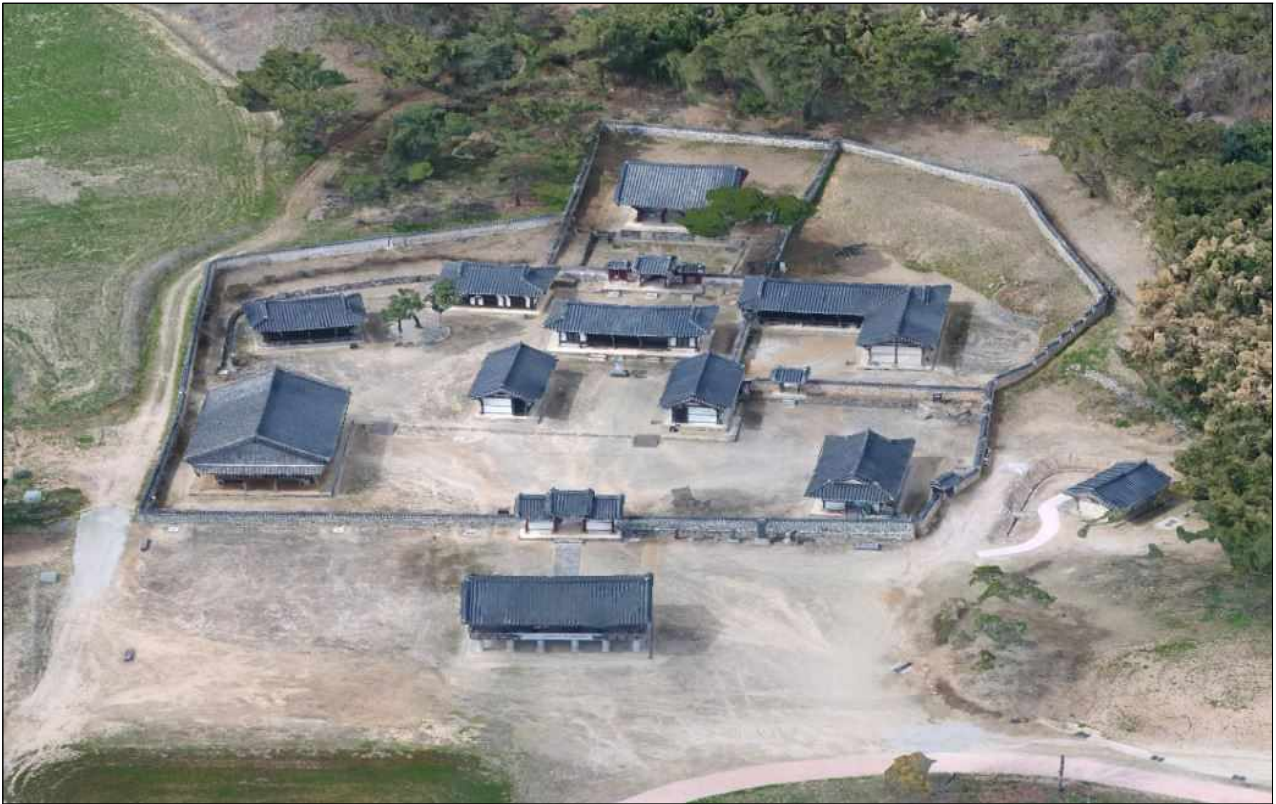
< '21년 돈암서원 3차원 모델 >
